## Apsekošanas kartīte

| <p><b>Punkta nosaukums: 2</b><br/> Punkta veids: nivelēšanas sienas repers (sr)<br/> Zīmes tips: sr-042</p> <p><b>Administratīvā adrese:</b><br/> _____,<br/> _____,<br/> _____,</p> <p>Ventspils pilsēta<br/> <b>Punkta atrašanās vietas apraksts:</b> Ventspils pilsēta, Kuldīgas iela Nr.107.</p> <p><b>Īpašnieks:</b> Ierobežotas pieejas informācija<br/> _____<br/> _____<br/> _____<br/> _____</p> | <p><b>Punkta stāvoklis</b><br/> <input checked="" type="checkbox"/> normāls   <input type="checkbox"/> neatrasts<br/> <input type="checkbox"/> bojāts   <input type="checkbox"/> iznīcināts<br/> Neatrašanas, iznīcināšanas iemesls:<br/> <b>Veicamie darbi</b><br/> <input checked="" type="checkbox"/> Nav   <input type="checkbox"/> Aprakuma atjaunošana<br/> <input type="checkbox"/> Attīrīšana no apauguma   <input type="checkbox"/> Labot aizsargvāku<br/> <input type="checkbox"/> Uztādīt norādītājstabiņu   <input type="checkbox"/> Markas urbuma atjaunošana   <input type="checkbox"/> Nozāgēt koku<br/> Citi veicamie darbi:</p> |

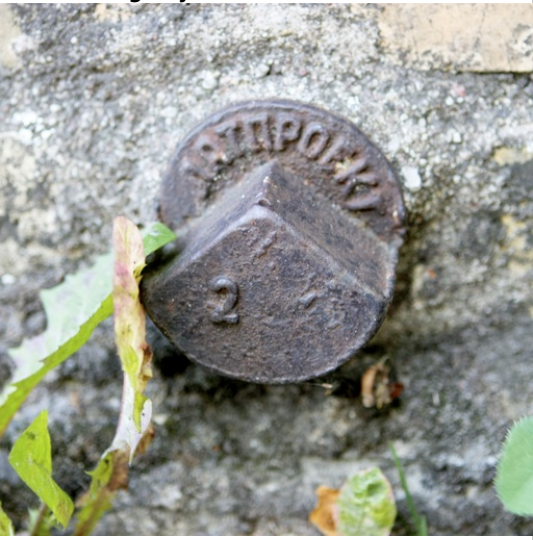
| <p><b>Punkta noformējums</b><br/> <input type="checkbox"/> (AV) Aizsargvāks   <input type="checkbox"/> (K) Aprakums, kupica<br/> <input type="checkbox"/> (N) Norādītājstabiņš   <input type="checkbox"/> (P) Piramīda<br/> <input type="checkbox"/> (S) Signāls (tornis)   <input type="checkbox"/> (SS) Signālstabs</p> <p><b>Redzamība</b> <input type="checkbox"/> Ir GP izmantojamība<br/> <b>Tiešā redzamība no 2:</b><br/> Nav tiešās redzamības punktu.</p> <p><b>Citas piezīmes:</b> Sienas zīme Nr.2 ēkā Nr.109</p> | <p><b>Traucējumi punkta izmantošanā:</b><br/> <input type="checkbox"/> Punkts atrodas nožogotā teritorijā, nav pieejams bez īpašnieka atļaujas<br/> <input type="checkbox"/> Aizsargvāks nobīdīts, nevar nocentrēt   Markas augstums no zemes virsmas (norādīts ar 5cm precizitāti): +10(cm)<br/> <input type="checkbox"/> Traucē tuvumā esošs obj., nevar nocentrēt   <input type="checkbox"/> Punkts nošķiebts<br/> <input type="checkbox"/> Punkts applūst   <input type="checkbox"/> Bojāta marka<br/> <input type="checkbox"/> Punkts atrodas pārāk dziļi (-50cm)   <input type="checkbox"/> Markas urbums aizrūsējis<br/> Citi traucējumi punkta izmantošanā: Nav</p> |
