## Apsekošanas kartīte

| <b>Vietējā ģeodēziskā tīkla punkts</b> | |
| <p><b>Punkta nosaukums: 6</b><br/> Punkta veids: nivelēšanas sienas repers (sr)<br/> Zīmes tips: sr-042</p> <p><b>Administratīvā adrese:</b> Tērauda iela, _____,</p> <p>Ventspils pilsēta</p> <p><b>Punkta atrašanās vietas apraksts:</b> Tērauda iela Nr.2.</p> | <p><b>Punkta stāvoklis</b><br/> <input checked="" type="checkbox"/> normāls   <input type="checkbox"/> neatrasts<br/> <input type="checkbox"/> bojāts   <input type="checkbox"/> iznīcināts<br/> Neatrašanas, iznīcināšanas iemesls:</p> <p><b>Veicamie darbi</b><br/> <input checked="" type="checkbox"/> Nav   <input type="checkbox"/> Aprakuma atjaunošana<br/> <input type="checkbox"/> Attīrīšana no apauguma   <input type="checkbox"/> Labot aizsargvāku<br/> <input type="checkbox"/> Uzstādīt norādītājstabiņu   <input type="checkbox"/> Markas urbuma atjaunošana   <input type="checkbox"/> Nozāgēt koku<br/> Citi veicamie darbi:</p> |

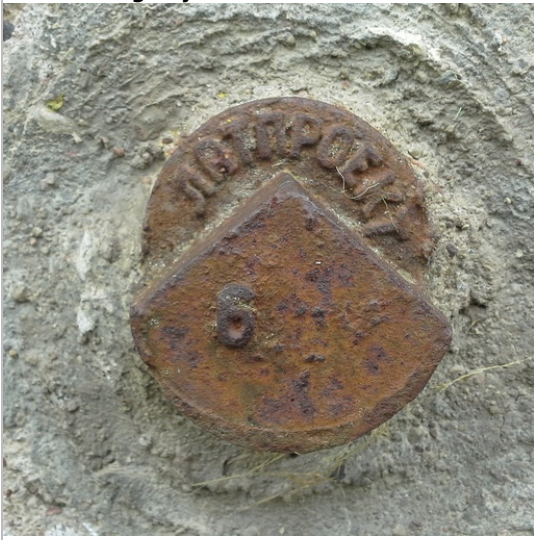
| <p><b>Traucējumi punkta izmantošanā:</b><br/> <input type="checkbox"/> Punkts atrodas nožogotā teritorijā, nav pieejams bez īpašnieka atļaujas<br/> <input type="checkbox"/> Aizsargvāks nobīdīts, nevar nocentrēt   Markas augstums no zemes virsmas (norādīts ar 5cm precizitāti): +45(cm)<br/> <input type="checkbox"/> Traucē tuvumā esošs obj., nevar nocentrēt   <input type="checkbox"/> Punkts nošķiebts<br/> <input type="checkbox"/> Punkts applūst   <input type="checkbox"/> Bojāta marka<br/> <input type="checkbox"/> Punkts atrodas pārāk dziļi (-50cm)   <input type="checkbox"/> Markas urbums aizrūsējis<br/> Citi traucējumi punkta izmantošanā: Nav</p> | |
