## Apsekošanas kartīte

| <p><b>Punkta nosaukums: 23</b><br/> Punkta veids: nivelēšanas sienas repers (sr)<br/> Zīmes tips: sr-042</p> <p><b>Administratīvā adrese:</b><br/> _____,<br/> _____,<br/> _____,</p> <p>Ventspils pilsēta<br/> <b>Punkta atrašanās vietas apraksts:</b> Ventspils pilsēta, Katoļu iela Nr.36.</p> <p><b>Īpašnieks:</b> Ierobežotas pieejas informācija<br/> _____<br/> _____<br/> _____<br/> _____</p> | <p><b>Punkta stāvoklis</b><br/> <input checked="" type="checkbox"/> normāls   <input type="checkbox"/> neatrasts<br/> <input type="checkbox"/> bojāts   <input type="checkbox"/> iznīcināts<br/> Neatrašanas, iznīcināšanas iemesls:<br/> _____</p> <p><b>Veicamie darbi</b><br/> <input checked="" type="checkbox"/> Nav   <input type="checkbox"/> Aprakuma atjaunošana<br/> <input type="checkbox"/> Attīrīšana no apauguma   <input type="checkbox"/> Labot aizsargvāku<br/> <input type="checkbox"/> Uztādīt norādītājstabiņu   <input type="checkbox"/> Markas urbuma atjaunošana   <input type="checkbox"/> Nozāgēt koku<br/> Citi veicamie darbi:<br/> _____</p> |

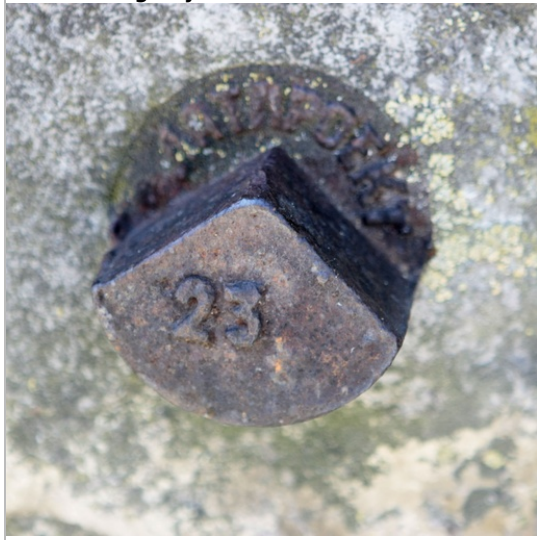
| <p><b>Punkta noformējums</b><br/> <input type="checkbox"/> (AV) Aizsargvāks   <input type="checkbox"/> (K) Aprakums, kupica<br/> <input type="checkbox"/> (N) Norādītājstabiņš   <input type="checkbox"/> (P) Piramīda<br/> <input type="checkbox"/> (S) Signāls (tornis)   <input type="checkbox"/> (SS) Signālstabs</p> <p><b>Redzamība</b> <input type="checkbox"/> Ir GP izmantojamība<br/> <b>Tiešā redzamība no 23:</b><br/> Nav tiešās redzamības punktu.</p> <p><b>Citas piezīmes:</b><br/> _____<br/> _____<br/> _____</p> | <p><b>Traucējumi punkta izmantošanā:</b><br/> <input type="checkbox"/> Punkts atrodas nožogotā teritorijā, nav pieejams bez īpašnieka atļaujas<br/> <input type="checkbox"/> Aizsargvāks nobīdīts, nevar nocentrēt   Markas augstums no zemes virsmas (norādīts ar 5cm precizitāti): +14(cm)<br/> <input type="checkbox"/> Traucē tuvumā esošs obj., nevar nocentrēt   <input type="checkbox"/> Punkts nošķiebts<br/> <input type="checkbox"/> Punkts applūst   <input type="checkbox"/> Bojāta marka<br/> <input type="checkbox"/> Punkts atrodas pārāk dziļi (-50cm)   <input type="checkbox"/> Markas urbums aizrūsējis<br/> Citi traucējumi punkta izmantošanā: Nav</p> |
