## Apsekošanas kartīte

| <p><b>Punkta nosaukums: 26</b><br/> Punkta veids: nivelēšanas sienas repers (sr)<br/> Zīmes tips: sr-042</p> <p><b>Administratīvā adrese:</b> Kuldīgas iela Nr.2, _____,</p> <p>Ventspils pilsēta</p> <p><b>Punkta atrašanās vietas apraksts:</b> ēkas D sienā.</p> | <p><b>Punkta stāvoklis</b><br/> <input checked="" type="checkbox"/> normāls   <input type="checkbox"/> neatrasts<br/> <input type="checkbox"/> bojāts   <input type="checkbox"/> iznīcināts<br/> Neatrašanas, iznīcināšanas iemesls:</p> <p><b>Veicamie darbi</b><br/> <input checked="" type="checkbox"/> Nav   <input type="checkbox"/> Aprakuma atjaunošana<br/> <input type="checkbox"/> Attīrīšana no apauguma   <input type="checkbox"/> Labot aizsargvāku<br/> <input type="checkbox"/> Uzstādīt norādītājstabiņu   <input type="checkbox"/> Markas urbuma atjaunošana   <input type="checkbox"/> Nozāgēt koku<br/> Citi veicamie darbi:</p> |

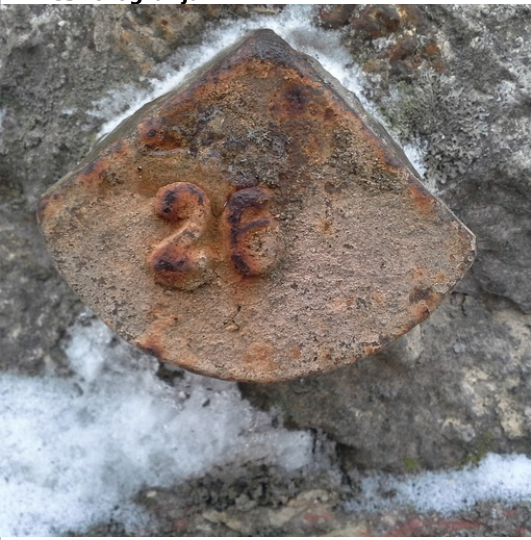
| <p><b>Traucējumi punkta izmantošanā:</b><br/> <input type="checkbox"/> Punkts atrodas nožogotā teritorijā, nav pieejams bez īpašnieka atļaujas<br/> <input type="checkbox"/> Aizsargvāks nobīdīts, nevar nocentrēt   Markas augstums no zemes virsmas (norādīts ar 5cm precizitāti): +40(cm)<br/> <input type="checkbox"/> Traucē tuvumā esošs obj., nevar nocentrēt   <input type="checkbox"/> Punkts nošķiebts<br/> <input type="checkbox"/> Punkts applūst   <input type="checkbox"/> Bojāta marka<br/> <input type="checkbox"/> Punkts atrodas pārāk dziļi (-50cm)   <input type="checkbox"/> Markas urbums aizrūsējis<br/> Citi traucējumi punkta izmantošanā: Nav</p> | |
