## Apsekošanas kartīte

| <p><b>Punkta nosaukums: 46</b><br/> Punkta veids: nivelēšanas sienas repers (sr)<br/> Zīmes tips: sr-042</p> <p><b>Administratīvā adrese:</b><br/> _____,<br/> _____,<br/> _____,</p> <p>Ventspils pilsēta<br/> <b>Punkta atrašanās vietas apraksts:</b> Ventspils pilsēta, Talsu iela Nr.116.</p> <p><b>Īpašnieks:</b> Ierobežotas pieejas informācija<br/> _____<br/> _____<br/> _____<br/> _____</p> | <p><b>Punkta stāvoklis</b><br/> <input checked="" type="checkbox"/> normāls   <input type="checkbox"/> neatrasts<br/> <input type="checkbox"/> bojāts   <input type="checkbox"/> iznīcināts<br/> Neatrašanas, iznīcināšanas iemesls:<br/> <b>Veicamie darbi</b><br/> <input checked="" type="checkbox"/> Nav   <input type="checkbox"/> Aprakuma atjaunošana<br/> <input type="checkbox"/> Attīrīšana no apauguma   <input type="checkbox"/> Labot aizsargvāku<br/> <input type="checkbox"/> Uzstādīt norādītājstabiņu   <input type="checkbox"/> Markas urbuma atjaunošana   <input type="checkbox"/> Nozāgēt koku<br/> Citi veicamie darbi:</p> |

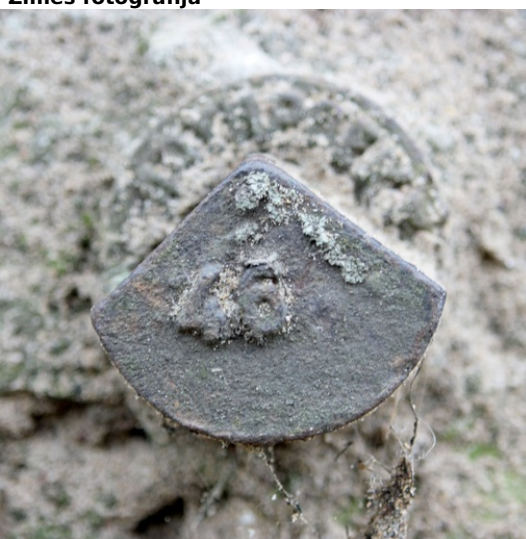
| <p><b>Punkta noformējums</b><br/> <input type="checkbox"/> (AV) Aizsargvāks   <input type="checkbox"/> (K) Aprakums, kupica<br/> <input type="checkbox"/> (N) Norādītājstabiņš   <input type="checkbox"/> (P) Piramīda<br/> <input type="checkbox"/> (S) Signāls (tornis)   <input type="checkbox"/> (SS) Signālstabs</p> <p><b>Redzamība</b> <input type="checkbox"/> Ir GP izmantojamība<br/> <b>Tiešā redzamība no 46:</b><br/> Nav tiešās redzamības punktu.</p> <p><b>Citas piezīmes:</b><br/> _____<br/> _____<br/> _____</p> | <p><b>Traucējumi punkta izmantošanā:</b><br/> <input type="checkbox"/> Punkts atrodas nožogotā teritorijā, nav pieejams bez īpašnieka atļaujas<br/> <input type="checkbox"/> Aizsargvāks nobīdīts, nevar nocentrēt   Markas augstums no zemes virsmas (norādīts ar 5cm precizitāti): +46(cm)<br/> <input type="checkbox"/> Traucē tuvumā esošs obj., nevar nocentrēt   <input type="checkbox"/> Punkts nošķiebts<br/> <input type="checkbox"/> Punkts applūst   <input type="checkbox"/> Bojāta marka<br/> <input type="checkbox"/> Punkts atrodas pārāk dziļi (-50cm)   <input type="checkbox"/> Markas urbums aizrūsējis<br/> Citi traucējumi punkta izmantošanā: Nav</p> |
