## Apsekošanas kartīte

| Vietējā ģeodēziskā tīkla punkts | |
|---|---|
| <p><b>Punkta nosaukums: 85</b><br/> Punkta veids: nivelēšanas sienas repers (sr)<br/> Zīmes tips: sr-010</p> <p><b>Administratīvā adrese:</b><br/> _____,<br/> _____,<br/> _____,</p> <p>Ventspils pilsēta<br/> <b>Punkta atrašanās vietas apraksts:</b> Ventspils pilsēta, Katrīnas iela Nr.14.</p> <p><b>Īpašnieks:</b> Ierobežotas pieejas informācija<br/> _____<br/> _____<br/> _____<br/> _____</p> | <p><b>Punkta stāvoklis</b><br/> <input checked="" type="checkbox"/> normāls   <input type="checkbox"/> neatrasts<br/> <input type="checkbox"/> bojāts   <input type="checkbox"/> iznīcināts<br/> Neatrašanas, iznīcināšanas iemesls:<br/> <b>Veicamie darbi</b><br/> <input checked="" type="checkbox"/> Nav   <input type="checkbox"/> Aprakuma atjaunošana<br/> <input type="checkbox"/> Attīrīšana no apauguma   <input type="checkbox"/> Labot aizsargvāku<br/> <input type="checkbox"/> Uztādīt norādītājstabiņu   <input type="checkbox"/> Markas urbuma atjaunošana   <input type="checkbox"/> Nozāgēt koku<br/> Citi veicamie darbi:</p> |

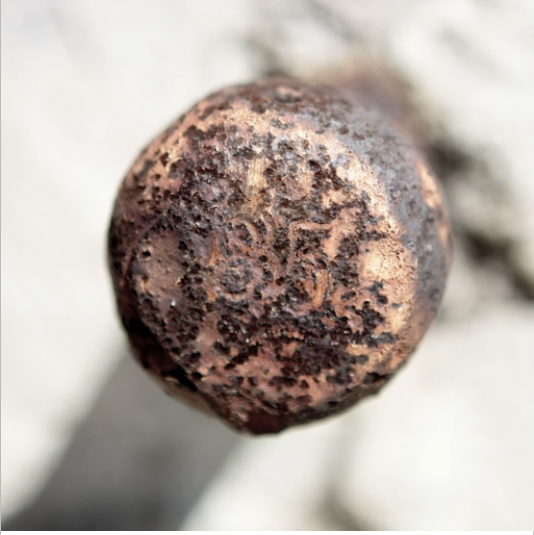
| Vietējā ģeodēziskā tīkla punkts | |
|---|---|
| <p><b>Punkta noformējums</b><br/> <input type="checkbox"/> (AV) Aizsargvāks   <input type="checkbox"/> (K) Aprakums, kupica<br/> <input type="checkbox"/> (N) Norādītājstabiņš   <input type="checkbox"/> (P) Piramīda<br/> <input type="checkbox"/> (S) Signāls (tornis)   <input type="checkbox"/> (SS) Signālstabs</p> <p><b>Redzamība</b> <input type="checkbox"/> Ir GP izmantojamība<br/> <b>Tiešā redzamība no 85:</b><br/> Nav tiešās redzamības punktu.</p> <p><b>Citas piezīmes:</b><br/> _____<br/> _____<br/> _____</p> | <p><b>Traucējumi punkta izmantošanā:</b><br/> <input type="checkbox"/> Punkts atrodas nožogotā teritorijā, nav pieejams bez īpašnieka atļaujas<br/> <input type="checkbox"/> Aizsargvāks nobīdīts, nevar nocentrēt   Markas augstums no zemes virsmas (norādīts ar 5cm precizitāti): +45(cm)<br/> <input type="checkbox"/> Traucē tuvumā esošs obj., nevar nocentrēt   <input type="checkbox"/> Punkts nošķiebts<br/> <input type="checkbox"/> Punkts applūst   <input type="checkbox"/> Bojāta marka<br/> <input type="checkbox"/> Punkts atrodas pārāk dziļi (-50cm)   <input type="checkbox"/> Markas urbums aizrūsējis<br/> Citi traucējumi punkta izmantošanā: Nav</p> |
