## Apsekošanas kartīte

| <p><b>Punkta nosaukums: 90</b><br/> Punkta veids: nivelēšanas sienas repers (sr)<br/> Zīmes tips: sr-042</p> <p><b>Administratīvā adrese:</b> Jūras iela, _____,<br/> Ventspils pilsēta</p> <p><b>Punkta atrašanās vietas apraksts:</b> Jūras iela Nr.12.</p> | <p><b>Punkta stāvoklis</b><br/> <input checked="" type="checkbox"/> normāls   <input type="checkbox"/> neatrasts<br/> <input type="checkbox"/> bojāts   <input type="checkbox"/> iznīcināts<br/> Neatrašanas, iznīcināšanas iemesls:</p> <p><b>Veicamie darbi</b><br/> <input checked="" type="checkbox"/> Nav   <input type="checkbox"/> Aprakuma atjaunošana<br/> <input type="checkbox"/> Attīrīšana no apauguma   <input type="checkbox"/> Labot aizsargvāku<br/> <input type="checkbox"/> Uzstādīt norādītājstabiņu   <input type="checkbox"/> Markas urbuma atjaunošana   <input type="checkbox"/> Nozāgēt koku<br/> Citi veicamie darbi:</p> |

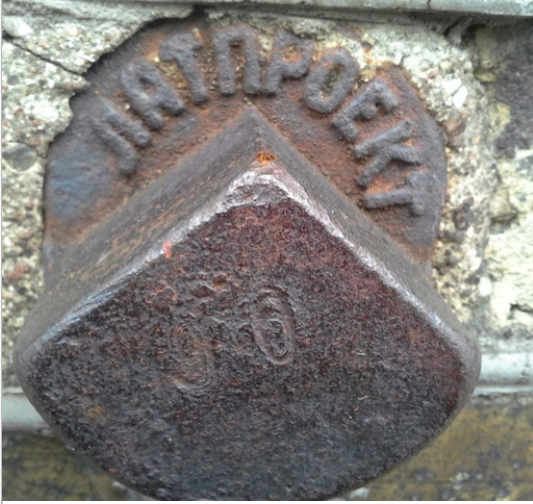
| <p><b>Traucējumi punkta izmantošanā:</b><br/> <input type="checkbox"/> Punkts atrodas nožogotā teritorijā, nav pieejams bez īpašnieka atļaujas<br/> <input type="checkbox"/> Aizsargvāks nobīdīts, nevar nocentrēt   Markas augstums no zemes virsmas (norādīts ar 5cm precizitāti): +65(cm)<br/> <input type="checkbox"/> Traucē tuvumā esošs obj., nevar nocentrēt   <input type="checkbox"/> Punkts nošķiepts<br/> <input type="checkbox"/> Punkts applūst   <input type="checkbox"/> Bojāta marka<br/> <input type="checkbox"/> Punkts atrodas pārāk dziļi (-50cm)   <input type="checkbox"/> Markas urbums aizrūsējis<br/> Citi traucējumi punkta izmantošanā: Nav</p> | <p><b>Abriss</b></p> |
