## Apsekošanas kartīte

| Vietējā ģeodēziskā tīkla punkts | |
|---|---|
| <p><b>Punkta nosaukums: 92</b><br/> Punkta veids: nivelēšanas sienas repers (sr)<br/> Zīmes tips: sr-042</p> <p><b>Administratīvā adrese:</b> Kuldīgas iela, _____,</p> <p>Ventspils pilsēta</p> <p><b>Punkta atrašanās vietas apraksts:</b> Ventspils pilsēta, Kuldīgas iela Nr.19.</p> | <p><b>Punkta stāvoklis</b><br/> <input checked="" type="checkbox"/> normāls   <input type="checkbox"/> neatrasts<br/> <input type="checkbox"/> bojāts   <input type="checkbox"/> iznīcināts<br/> Neatrašanas, iznīcināšanas iemesls:</p> <p><b>Veicamie darbi</b><br/> <input checked="" type="checkbox"/> Nav   <input type="checkbox"/> Aprakuma atjaunošana<br/> <input type="checkbox"/> Attīrīšana no apauguma   <input type="checkbox"/> Labot aizsargvāku<br/> <input type="checkbox"/> Uzstādīt norādītājstabiņu   <input type="checkbox"/> Markas urbuma atjaunošana   <input type="checkbox"/> Nozāgēt koku<br/> Citi veicamie darbi:</p> |

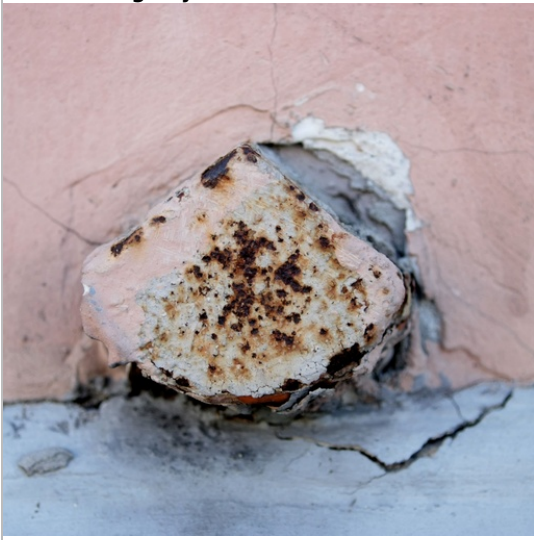
| Vietējā ģeodēziskā tīkla punkts | |
|---|---|
| <p><b>Piezīmes</b></p> <div style="display: flex;"> <div style="width: 50%; vertical-align: top; padding-right: 10px;"> <p><b>Punkta noformējums</b><br/> <input type="checkbox"/> (AV) Aizsargvāks   <input type="checkbox"/> (K) Aprakums, kupica<br/> <input type="checkbox"/> (N) Norādītājstabiņš   <input type="checkbox"/> (P) Piramīda<br/> <input type="checkbox"/> (S) Signāls (tornis)   <input type="checkbox"/> (SS) Signālstabs</p> <p><b>Redzamība</b> <input type="checkbox"/> Ir GP izmantojamība<br/> <b>Tiešā redzamība no 92:</b><br/> 9379 29,0(m)<br/> 9378 110,5(m)</p> <p><b>Citas piezīmes:</b></p> </div> <div style="width: 50%; vertical-align: top;"> <p><b>Traucējumi punkta izmantošanā:</b><br/> <input type="checkbox"/> Punkts atrodas nožogotā teritorijā, nav pieejams bez īpašnieka atļaujas<br/> <input type="checkbox"/> Aizsargvāks nobīdīts, nevar nocentrēt   Markas augstums no zemes virsmas (norādīts ar 5cm precizitāti):<br/> <input type="checkbox"/> Traucē tuvumā esošs obj., nevar nocentrēt   <input type="checkbox"/> Punkts nošķiebt<br/> <input type="checkbox"/> Punkts applūst   <input type="checkbox"/> Bojāta marka<br/> <input type="checkbox"/> Punkts atrodas pārāk dziļi (-50cm)   <input type="checkbox"/> Markas urbums aizrūsējis<br/> Citi traucējumi punkta izmantošanā: Nav</p> </div> </div> | |
