## Apsekošanas kartīte

| <b>Vietējā ģeodēziskā tīkla punkts</b> | |
| <p><b>Punkta nosaukums: 100</b><br/> Punkta veids: nivelēšanas sienas repers (sr)<br/> Zīmes tips: sr-042</p> <p><b>Administratīvā adrese:</b><br/> _____,<br/> _____,<br/> _____,<br/> Ventspils pilsēta<br/> <b>Punkta atrašanās vietas apraksts:</b> Ventspils pilsēta, Rīgas iela Nr.20.</p> <p><b>Īpašnieks:</b> Ierobežotas pieejas informācija<br/> _____<br/> _____<br/> _____<br/> _____<br/> _____</p> | <p><b>Punkta stāvoklis</b><br/> <input checked="" type="checkbox"/> normāls   <input type="checkbox"/> neatrasts<br/> <input type="checkbox"/> bojāts   <input type="checkbox"/> iznīcināts<br/> Neatrašanas, iznīcināšanas iemesls:<br/> <b>Veicamie darbi</b><br/> <input checked="" type="checkbox"/> Nav   <input type="checkbox"/> Aprakuma atjaunošana<br/> <input type="checkbox"/> Attīrīšana no apauguma   <input type="checkbox"/> Labot aizsargvāku<br/> <input type="checkbox"/> Uztādīt norādītājstabiņu   <input type="checkbox"/> Markas urbuma atjaunošana   <input type="checkbox"/> Nozāgēt koku<br/> Citi veicamie darbi:</p> |

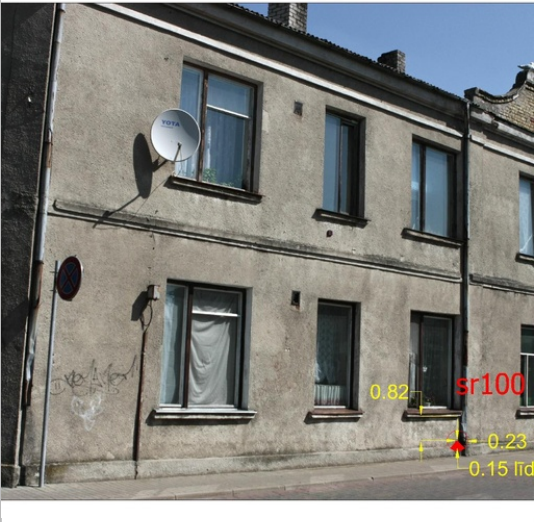
| <p><b>Punkta noformējums</b><br/> <input type="checkbox"/> (AV) Aizsargvāks   <input type="checkbox"/> (K) Aprakums, kupica<br/> <input type="checkbox"/> (N) Norādītājstabiņš   <input type="checkbox"/> (P) Piramīda<br/> <input type="checkbox"/> (S) Signāls (tornis)   <input type="checkbox"/> (SS) Signālstabs</p> <p><b>Redzamība</b> <input type="checkbox"/> Ir GP izmantojamība<br/> <b>Tiešā redzamība no 100:</b><br/> Nav tiešās redzamības punktu.<br/> <b>Citas piezīmes:</b><br/> _____<br/> _____<br/> _____</p> | <p><b>Traucējumi punkta izmantošanā:</b><br/> <input type="checkbox"/> Punkts atrodas nožogotā teritorijā, nav pieejams bez īpašnieka atļaujas<br/> <input type="checkbox"/> Aizsargvāks nobīdīts, nevar nocentrēt   Markas augstums no zemes virsmas (norādīts ar 5cm precizitāti): +15(cm)<br/> <input type="checkbox"/> Traucē tuvumā esošs obj., nevar nocentrēt   <input type="checkbox"/> Punkts nošķiebts<br/> <input type="checkbox"/> Punkts applūst   <input type="checkbox"/> Bojāta marka<br/> <input type="checkbox"/> Punkts atrodas pārāk dziļi (-50cm)   <input type="checkbox"/> Markas urbums aizrūsējis<br/> Citi traucējumi punkta izmantošanā: Nav</p> |
