## Apsekošanas kartīte

| <p><b>Punkta nosaukums: 102</b><br/> Punkta veids: nivelēšanas sienas repers (sr)<br/> Zīmes tips: sr-042</p> <p><b>Administratīvā adrese:</b><br/> _____,<br/> _____,<br/> _____,<br/> Ventpils pilsēta<br/> <b>Punkta atrašanās vietas apraksts:</b> Ventpils pilsēta, Tērauda iela Nr.15.</p> <p><b>Īpašnieks:</b> Ierobežotas pieejas informācija<br/> _____<br/> _____<br/> _____<br/> _____</p> | <p><b>Punkta stāvoklis</b><br/> <input checked="" type="checkbox"/> normāls   <input type="checkbox"/> neatrasts<br/> <input type="checkbox"/> bojāts   <input type="checkbox"/> iznīcināts<br/> Neatrašanas, iznīcināšanas iemesls:<br/> <b>Veicamie darbi</b><br/> <input checked="" type="checkbox"/> Nav   <input type="checkbox"/> Aprakuma atjaunošana<br/> <input type="checkbox"/> Attīrīšana no apauguma   <input type="checkbox"/> Labot aizsargvāku<br/> <input type="checkbox"/> Uzstādīt norādītājstabiņu   <input type="checkbox"/> Markas urbuma atjaunošana   <input type="checkbox"/> Nozāgēt koku<br/> Citi veicamie darbi:</p> |

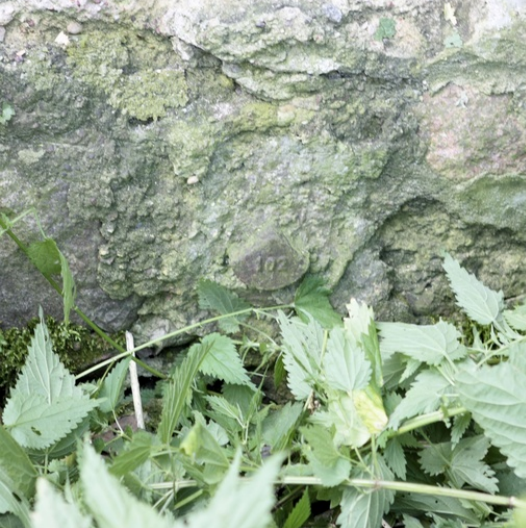
| <p><b>Punkta noformējums</b><br/> <input type="checkbox"/> (AV) Aizsargvāks   <input type="checkbox"/> (K) Aprakums, kupica<br/> <input type="checkbox"/> (N) Norādītājstabiņš   <input type="checkbox"/> (P) Piramīda<br/> <input type="checkbox"/> (S) Signāls (tornis)   <input type="checkbox"/> (SS) Signālstabs</p> <p><b>Redzamība</b> <input type="checkbox"/> Ir GP izmantojamība<br/> <b>Tiešā redzamība no 102:</b><br/> Nav tiešās redzamības punktu.</p> <p><b>Citas piezīmes:</b><br/> _____<br/> _____<br/> _____</p> | <p><b>Traucējumi punkta izmantošanā:</b><br/> <input type="checkbox"/> Punkts atrodas nožogotā teritorijā, nav pieejams bez īpašnieka atļaujas<br/> <input type="checkbox"/> Aizsargvāks nobīdīts, nevar nocentrēt   Markas augstums no zemes virsmas (norādīts ar 5cm precizitāti): +35(cm)<br/> <input type="checkbox"/> Traucē tuvumā esošs obj., nevar nocentrēt   <input type="checkbox"/> Punkts nošķiebts<br/> <input type="checkbox"/> Punkts applūst   <input type="checkbox"/> Bojāta marka<br/> <input type="checkbox"/> Punkts atrodas pārāk dziļi (-50cm)   <input type="checkbox"/> Markas urbums aizrūsējis<br/> Citi traucējumi punkta izmantošanā: Nav</p> |
