## Apsekošanas kartīte

| <b>Punkta nosaukums: 108</b><br>Punkta veids: nivelēšanas sienas repers (sr)<br>Zīmes tips: sr-010<br><b>Administratīvā adrese:</b> _____,<br>_____,<br>_____<br>Ventspils pilsēta<br><b>Punkta atrašanās vietas apraksts:</b> Ventspils pilsēta, Kuldīgas iela Nr.100. | <b>Punkta stāvoklis</b><br><input checked="" type="checkbox"/> normāls <input type="checkbox"/> neatrasts<br><input type="checkbox"/> bojāts <input type="checkbox"/> iznīcināts<br>Neatrašanas, iznīcināšanas iemesls: _____<br><b>Veicamie darbi</b><br><div style="display: flex; justify-content: space-between;"> <div> <input checked="" type="checkbox"/> Nav<br/> <input type="checkbox"/> Attīrīšana no apauguma<br/> <input type="checkbox"/> Uztādīt norādītājstabiņu<br/> <input type="checkbox"/> Markas urbuma atjaunošana<br/> Citi veicamie darbi: _____ </div> <div> <input type="checkbox"/> Aprakuma atjaunošana<br/> <input type="checkbox"/> Labot aizsargvāku<br/> <input type="checkbox"/> Nozāgēt koku </div> </div> |

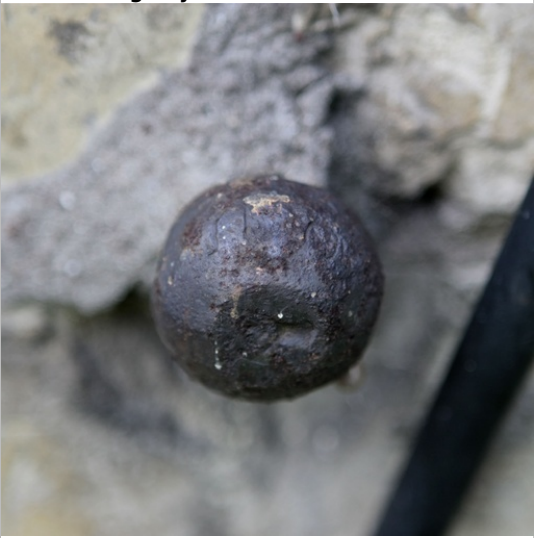
| <b>Punkta noformējums</b><br><input type="checkbox"/> (AV) Aizsargvāks <input type="checkbox"/> (K) Aprakums, kupica<br><input type="checkbox"/> (N) Norādītājstabiņš <input type="checkbox"/> (P) Piramīda<br><input type="checkbox"/> (S) Signāls (tornis) <input type="checkbox"/> (SS) Signālstabs<br><b>Redzamība</b> <input type="checkbox"/> Ir GP izmantojamība<br><b>Tiešā redzamība no 108:</b><br>Nav tiešās redzamības punktu.<br><b>Citas piezīmes:</b> Punkts atrodas privātā teritorijā. | <b>Traucējumi punkta izmantošanā:</b><br><input type="checkbox"/> Punkts atrodas nožogotā teritorijā, nav pieejams bez īpašnieka atļaujas<br><div style="display: flex;"> <div style="flex: 1;"> <input type="checkbox"/> Aizsargvāks nobīdīts, nevar nocentrēt<br/> <input type="checkbox"/> Traucē tuvumā esošs obj., nevar nocentrēt<br/> <input type="checkbox"/> Punkts applūst<br/> <input type="checkbox"/> Punkts atrodas pārāk dziļi (-50cm) </div> <div style="flex: 1;"> <div style="display: flex;"> <div style="flex: 1;"> Markas augstums no zemes virsmas (norādīts ar 5cm precizitāti): +84(cm)<br/><br/> <input type="checkbox"/> Punkts nošķiebts<br/> <input type="checkbox"/> Bojāta marka<br/> <input type="checkbox"/> Markas urbums aizrūsējis </div> </div> </div> </div> Citi traucējumi punkta izmantošanā: Nav |
