## Apsekošanas kartīte

| <p><b>Punkta nosaukums: 113</b><br/> Punkta veids: nivelēšanas sienas repers (sr)<br/> Zīmes tips: sr-010</p> <p><b>Administratīvā adrese:</b> _____,<br/> _____,<br/> _____</p> <p>Ventspils pilsēta<br/> <b>Punkta atrašanās vietas apraksts:</b> Ventspils pilsēta, Ābolu iela Nr.25.</p> <p><b>Īpašnieks:</b> Ierobežotas pieejas informācija<br/> _____<br/> _____<br/> _____<br/> _____</p> | <p><b>Punkta stāvoklis</b><br/> <input checked="" type="checkbox"/> normāls   <input type="checkbox"/> neatrasts<br/> <input type="checkbox"/> bojāts   <input type="checkbox"/> iznīcināts<br/> Neatrašanas, iznīcināšanas iemesls: _____</p> <p><b>Veicamie darbi</b><br/> <input checked="" type="checkbox"/> Nav   <input type="checkbox"/> Aprakuma atjaunošana<br/> <input type="checkbox"/> Attīrīšana no apauguma   <input type="checkbox"/> Labot aizsargvāku<br/> <input type="checkbox"/> Uztādīt norādītājstabiņu   <input type="checkbox"/> Markas urbuma atjaunošana   <input type="checkbox"/> Nozāgēt koku<br/> Citi veicamie darbi: _____</p> |

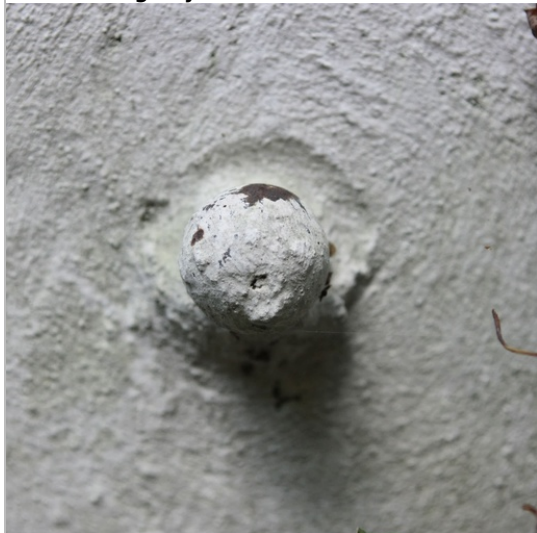
| <p><b>Punkta noformējums</b><br/> <input type="checkbox"/> (AV) Aizsargvāks   <input type="checkbox"/> (K) Aprakums, kupica<br/> <input type="checkbox"/> (N) Norādītājstabiņš   <input type="checkbox"/> (P) Piramīda<br/> <input type="checkbox"/> (S) Signāls (tornis)   <input type="checkbox"/> (SS) Signālstabs</p> <p><b>Redzamība</b> <input type="checkbox"/> Ir GP izmantojamība<br/> <b>Tiešā redzamība no 113:</b><br/> Nav tiešās redzamības punktu.<br/> <b>Citas piezīmes:</b> Reperis Nr.69 nav saglabājies.</p> | <p><b>Traucējumi punkta izmantošanā:</b><br/> <input type="checkbox"/> Punkts atrodas nožogotā teritorijā, nav pieejams bez īpašnieka atļaujas<br/> <input type="checkbox"/> Aizsargvāks nobīdīts, nevar nocentrēt   Markas augstums no zemes virsmas (norādīts ar 5cm precizitāti): +23(cm)<br/> <input type="checkbox"/> Traucē tuvumā esošs obj., nevar nocentrēt   <input type="checkbox"/> Punkts nošķiebts<br/> <input type="checkbox"/> Punkts applūst   <input type="checkbox"/> Bojāta marka<br/> <input type="checkbox"/> Punkts atrodas pārāk dziļi (-50cm)   <input type="checkbox"/> Markas urbums aizrūsējis<br/> Citi traucējumi punkta izmantošanā: Nav</p> |
