## Apsekošanas kartīte

### Vietējā ģeodēziskā tīkla punkts

#### Punkta nosaukums: 118

Punkta veids: nivelēšanas sienas repers (sr)

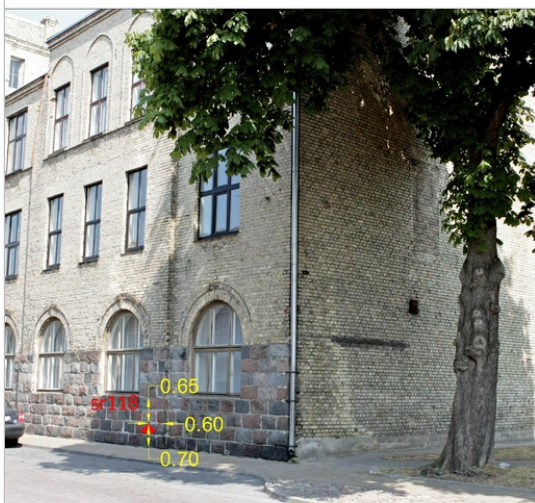
### Abriss

**Punkta atrašanās vietas apraksts:** Ventspils pilsēta, Saules iela Nr.15.

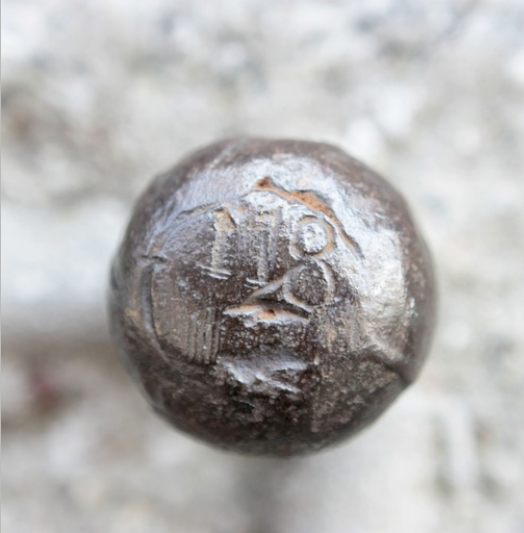
### Zīmes fotogrāfija

☒ normāls ☐ neatrasts

☐ Aizsargvāks nobīdīts, nevar nocentrēt Markas augstums no zemes virsmas (norādīts ar 5cm precizitāti): +70(cm)

☒ Nav
