## Apsekošanas kartīte

| <p><b>Punkta nosaukums: 134</b><br/> Punkta veids: nivelēšanas sienas repers (sr)<br/> Zīmes tips: sr-010</p> <p><b>Administratīvā adrese:</b> Kuldīgas iela, _____,</p> <p>Ventspils pilsēta</p> <p><b>Punkta atrašanās vietas apraksts:</b> Ventspils pilsēta, Kuldīgas iela Nr.1 ēkas(Ventspils 1.ģimnāzija) pamatos.</p> | <p><b>Punkta stāvoklis</b><br/> <input checked="" type="checkbox"/> normāls   <input type="checkbox"/> neatrasts<br/> <input type="checkbox"/> bojāts   <input type="checkbox"/> iznīcināts<br/> Neatrašanas, iznīcināšanas iemesls:</p> <p><b>Veicamie darbi</b><br/> <input checked="" type="checkbox"/> Nav   <input type="checkbox"/> Aprakuma atjaunošana<br/> <input type="checkbox"/> Attīrīšana no apauguma   <input type="checkbox"/> Labot aizsargvāku<br/> <input type="checkbox"/> Uzstādīt norādītājstabiņu   <input type="checkbox"/> Markas urbuma atjaunošana   <input type="checkbox"/> Nozāgēt koku<br/> Citi veicamie darbi:</p> | |

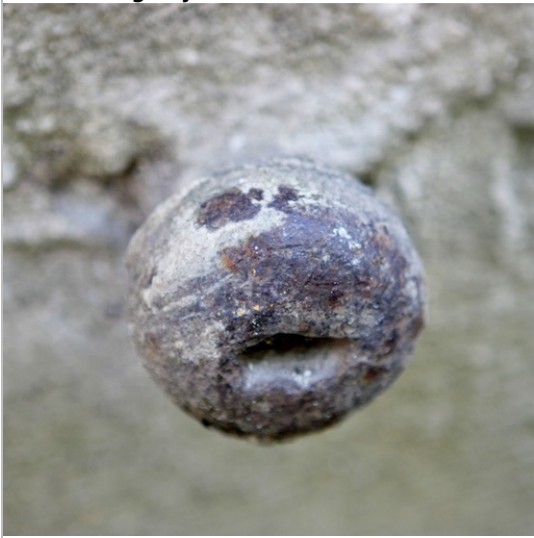
| <p><b>Piezīmes</b></p> <p><b>Punkta noformējums</b><br/> <input type="checkbox"/> (AV) Aizsargvāks   <input type="checkbox"/> (K) Aprakums, kupica<br/> <input type="checkbox"/> (N) Norādītājstabiņš   <input type="checkbox"/> (P) Piramīda<br/> <input type="checkbox"/> (S) Signāls (tornis)   <input type="checkbox"/> (SS) Signālstabs</p> <p><b>Redzamība</b> <input type="checkbox"/> Ir GP izmantojamība<br/> <b>Tiešā redzamība no 134:</b><br/> 9367 34,6(m)<br/> 9544 79,9(m)</p> <p><b>Citas piezīmes:</b></p> | | <p><b>Traucējumi punkta izmantošanā:</b><br/> <input type="checkbox"/> Punkts atrodas nožogotā teritorijā, nav pieejams bez īpašnieka atļaujas<br/> <input type="checkbox"/> Aizsargvāks nobīdīts, nevar nocentrēt   Markas augstums no zemes virsmas (norādīts ar 5cm precizitāti): +38(cm)<br/> <input type="checkbox"/> Traucē tuvumā esošs obj., nevar nocentrēt   <input type="checkbox"/> Punkts nošķiebts<br/> <input type="checkbox"/> Punkts applūst   <input type="checkbox"/> Bojāta marka<br/> <input type="checkbox"/> Punkts atrodas pārāk dziļi (-50cm)   <input type="checkbox"/> Markas urbums aizrūsējis<br/> Citi traucējumi punkta izmantošanā: Nav</p> |
