## Apsekošanas kartīte

| <p><b>Punkta nosaukums: 134</b><br/> Punkta veids: nivelēšanas sienas repers (sr)<br/> Zīmes tips: sr-010</p> <p><b>Administratīvā adrese:</b> Kuldīgas iela, _____,<br/> Ventspils pilsēta</p> <p><b>Punkta atrašanās vietas apraksts:</b> Kuldīgas iela Nr.1 ēkas(Ventspils Valsts 1.ģimnāzija) pamatos.</p> <p><b>Īpašnieks:</b> Ierobežotas pieejas informācija</p> <p>_____</p> <p>_____</p> <p>_____</p> <p>_____</p> | <p><b>Punkta stāvoklis</b><br/> <input checked="" type="checkbox"/> normāls   <input type="checkbox"/> neatrasts<br/> <input type="checkbox"/> bojāts   <input type="checkbox"/> iznīcināts<br/> Neatrašanas, iznīcināšanas iemesls: _____</p> <p><b>Veicamie darbi</b></p> <div style="display: flex; justify-content: space-between;"> <div> <input checked="" type="checkbox"/> Nav<br/> <input type="checkbox"/> Attīrīšana no apauguma<br/> <input type="checkbox"/> Uzstādīt norādītājstabiņu<br/> <input type="checkbox"/> Markas urbuma atjaunošana<br/> Citi veicamie darbi: _____ </div> <div> <input type="checkbox"/> Aprakuma atjaunošana<br/> <input type="checkbox"/> Labot aizsargvāku<br/> <input type="checkbox"/> Nozāgēt koku </div> </div> |

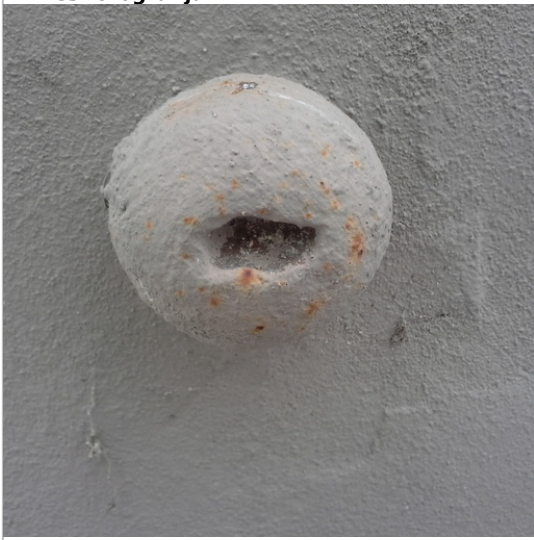
| <p><b>Punkta noformējums</b><br/> <input type="checkbox"/> (AV) Aizsargvāks   <input type="checkbox"/> (K) Aprakums, kupica<br/> <input type="checkbox"/> (N) Norādītājstabiņš   <input type="checkbox"/> (P) Piramīda<br/> <input type="checkbox"/> (S) Signāls (tornis)   <input type="checkbox"/> (SS) Signālstabs</p> <p><b>Redzamība</b> <input type="checkbox"/> Ir GP izmantojamība<br/> <b>Tiešā redzamība no 134:</b><br/> 9367 34,6(m)<br/> 9544 79,9(m)</p> <p><b>Citas piezīmes:</b></p> | <p><b>Traucējumi punkta izmantošanā:</b><br/> <input type="checkbox"/> Punkts atrodas nožogotā teritorijā, nav pieejams bez īpašnieka atļaujas<br/> <input type="checkbox"/> Aizsargvāks nobīdīts, nevar nocentrēt   Markas augstums no zemes virsmas (norādīts ar 5cm precizitāti): +19(cm)<br/> <input type="checkbox"/> Traucē tuvumā esošs obj., nevar nocentrēt   <input type="checkbox"/> Punkts nošķiepts<br/> <input type="checkbox"/> Punkts applūst   <input type="checkbox"/> Bojāta marka<br/> <input type="checkbox"/> Punkts atrodas pārāk dziļi (-50cm)   <input type="checkbox"/> Markas urbums aizrūsējis<br/> Citi traucējumi punkta izmantošanā: Nav</p> |
