## Apsekošanas kartīte

| <p><b>Punkta nosaukums: 286</b><br/> Punkta veids: nivelēšanas sienas repers (sr)<br/> Zīmes tips: sr-042</p> <p><b>Administratīvā adrese:</b><br/> _____,<br/> _____,<br/> _____,</p> <p>Ventspils pilsēta<br/> <b>Punkta atrašanās vietas apraksts:</b> Ventspils pilsēta, Kuldīgas iela Nr.127.</p> <p><b>Īpašnieks:</b> Ierobežotas pieejas informācija<br/> _____<br/> _____<br/> _____<br/> _____</p> | <p><b>Punkta stāvoklis</b><br/> <input checked="" type="checkbox"/> normāls   <input type="checkbox"/> neatrasts<br/> <input type="checkbox"/> bojāts   <input type="checkbox"/> iznīcināts<br/> Neatrašanas, iznīcināšanas iemesls:<br/> <b>Veicamie darbi</b><br/> <input checked="" type="checkbox"/> Nav   <input type="checkbox"/> Aprakuma atjaunošana<br/> <input type="checkbox"/> Attīrīšana no apauguma   <input type="checkbox"/> Labot aizsargvāku<br/> <input type="checkbox"/> Uztādīt norādītājstabiņu   <input type="checkbox"/> Markas urbuma atjaunošana   <input type="checkbox"/> Nozāgēt koku<br/> Citi veicamie darbi:</p> |

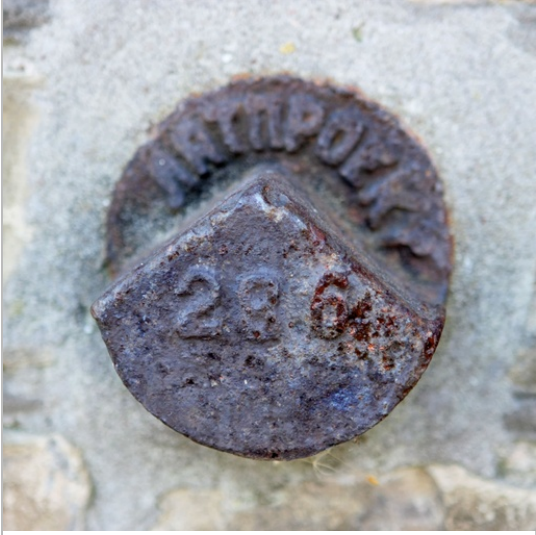
| <p><b>Punkta noformējums</b><br/> <input type="checkbox"/> (AV) Aizsargvāks   <input type="checkbox"/> (K) Aprakums, kupica<br/> <input type="checkbox"/> (N) Norādītājstabiņš   <input type="checkbox"/> (P) Piramīda<br/> <input type="checkbox"/> (S) Signāls (tornis)   <input type="checkbox"/> (SS) Signālstabs</p> <p><b>Redzamība</b> <input type="checkbox"/> Ir GP izmantojamība<br/> <b>Tiešā redzamība no 286:</b><br/> Nav tiešās redzamības punktu.</p> <p><b>Citas piezīmes:</b><br/> _____<br/> _____<br/> _____</p> | <p><b>Traucējumi punkta izmantošanā:</b><br/> <input type="checkbox"/> Punkts atrodas nožogotā teritorijā, nav pieejams bez īpašnieka atļaujas<br/> <input type="checkbox"/> Aizsargvāks nobīdīts, nevar nocentrēt   Markas augstums no zemes virsmas (norādīts ar 5cm precizitāti): +60(cm)<br/> <input type="checkbox"/> Traucē tuvumā esošs obj., nevar nocentrēt   <input type="checkbox"/> Punkts nošķiebts<br/> <input type="checkbox"/> Punkts applūst   <input type="checkbox"/> Bojāta marka<br/> <input type="checkbox"/> Punkts atrodas pārāk dziļi (-50cm)   <input type="checkbox"/> Markas urbums aizrūsējis<br/> Citi traucējumi punkta izmantošanā: Nav</p> |
