## Apsekošanas kartīte

### Vietējā ģeodēziskā tīkla punkts

#### Punkta nosaukums: 291

**Administratīvā adrese:** Kuldīgas iela. Pretī Kuldīgas iela 158,

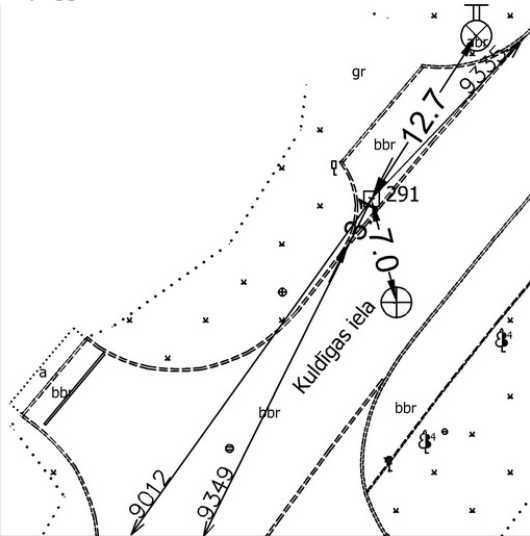
### Abriss

**Punkta atrašanās vietas apraksts:** Aptuveni 210m ZA virzienā no Kuldīgas un Tērauda ielu krustojuma.

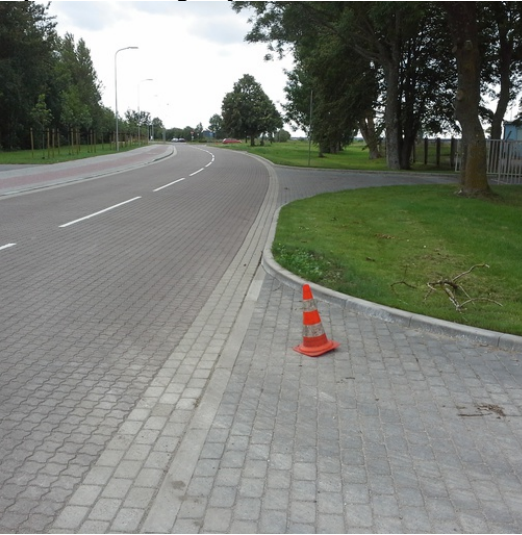
### Apkārtnes fotogrāfija

☒ normāls ☐ neatrasts

☒ Nav
