## Apsekošanas kartīte

### Vietējā ģeodēziskā tīkla punkts

#### Punkta nosaukums: 334

Punkta veids: nivelēšanas sienas repers (sr)

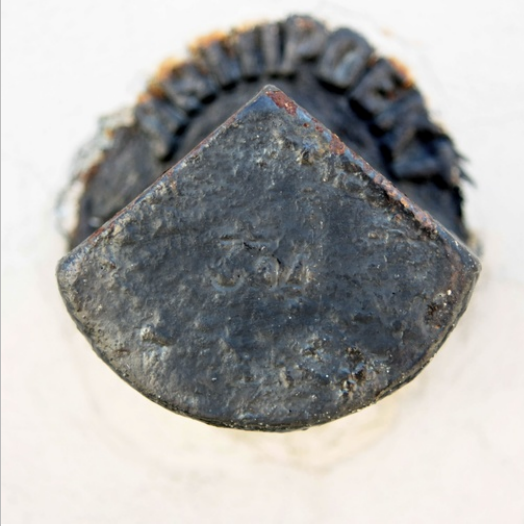
### Zīmes fotogrāfija

**Citas piezīmes:** Sienas zīme Nr.2 ēkā Nr.22 nav saglabājusies Apgrūtināta latas uzlikšana uz repera
