## Apsekošanas kartīte

| <p><b>Punkta nosaukums: 334</b><br/> Punkta veids: nivelēšanas sienas repers (sr)<br/> Zīmes tips: sr-042</p> <p><b>Administratīvā adrese:</b> Kuldīgas iela, _____,</p> <p>Ventspils pilsēta</p> <p><b>Punkta atrašanās vietas apraksts:</b> Kuldīgas iela Nr.20.</p> | <p><b>Punkta stāvoklis</b><br/> <input checked="" type="checkbox"/> normāls   <input type="checkbox"/> neatrasts<br/> <input type="checkbox"/> bojāts   <input type="checkbox"/> iznīcināts<br/> Neatrašanas, iznīcināšanas iemesls: _____</p> <p><b>Veicamie darbi</b><br/> <input checked="" type="checkbox"/> Nav<br/> <input type="checkbox"/> Attīrīšana no apauguma<br/> <input type="checkbox"/> Uzstādīt norādītājstabiņu<br/> <input type="checkbox"/> Markas urbuma atjaunošana<br/> <input type="checkbox"/> Aprakuma atjaunošana<br/> <input type="checkbox"/> Labot aizsargvāku<br/> <input type="checkbox"/> Nozāgēt koku<br/> Citi veicamie darbi: _____</p> |
| <p>Apsekotājs: <u>Kristis Celms</u> Apsekošanas datums: <u>14.01.2021</u></p> <p>Apsekotāja paraksts: _____</p> | |

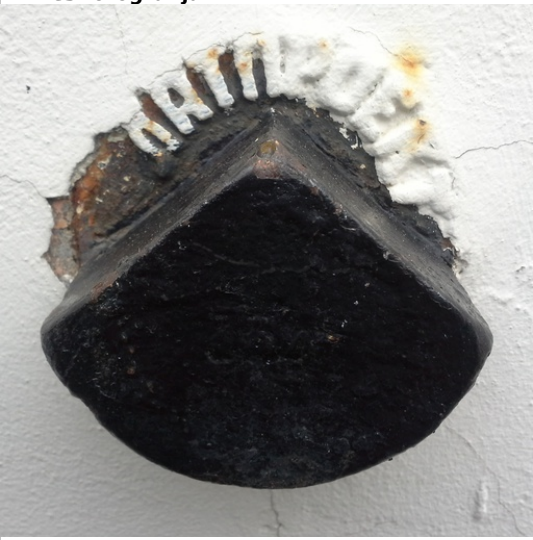
| <p><b>Punkta noformējums</b><br/> <input type="checkbox"/> (AV) Aizsargvāks   <input type="checkbox"/> (K) Aprakums, kupica<br/> <input type="checkbox"/> (N) Norādītājstabiņš   <input type="checkbox"/> (P) Piramīda<br/> <input type="checkbox"/> (S) Signāls (tornis)   <input type="checkbox"/> (SS) Signālstabs</p> <p><b>Redzamība</b> <input type="checkbox"/> Ir GP izmantojamība<br/> <b>Tiešā redzamība no 334:</b><br/> 9381 11,4(m)<br/> 9380 61,3(m)</p> <p><b>Citas piezīmes:</b></p> | <p><b>Traucējumi punkta izmantošanā:</b><br/> <input type="checkbox"/> Punkts atrodas nožogotā teritorijā, nav pieejams bez īpašnieka atļaujas<br/> <input type="checkbox"/> Aizsargvāks nobīdīts, nevar nocentrēt   Markas augstums no zemes virsmas (norādīts ar 5cm precizitāti): +71(cm)<br/> <input type="checkbox"/> Traucē tuvumā esošs obj., nevar nocentrēt   <input type="checkbox"/> Punkts nošķiepts<br/> <input type="checkbox"/> Punkts applūst   <input type="checkbox"/> Bojāta marka<br/> <input type="checkbox"/> Punkts atrodas pārāk dziļi (-50cm)   <input type="checkbox"/> Markas urbums aizrūsējis<br/> Citi traucējumi punkta izmantošanā: Nav</p> |
