## Apsekošanas kartīte

| <p><b>Punkta nosaukums: 343</b><br/> Punkta veids: nivelēšanas sienas repers (sr)<br/> Zīmes tips: sr-042</p> <p><b>Administratīvā adrese:</b> Avotu iela, _____,<br/> Ventpils pilsēta</p> <p><b>Punkta atrašanās vietas apraksts:</b> Avotu iela Nr. 15</p> | <p><b>Punkta stāvoklis</b><br/> <input checked="" type="checkbox"/> normāls   <input type="checkbox"/> neatrasts<br/> <input type="checkbox"/> bojāts   <input type="checkbox"/> iznīcināts<br/> Neatrasšanas, iznīcināšanas iemesls: _____</p> <p><b>Veicamie darbi</b></p> <div style="display: flex; justify-content: space-between;"> <div style="width: 45%;"> <input checked="" type="checkbox"/> Nav<br/> <input type="checkbox"/> Attīrīšana no apauguma<br/> <input type="checkbox"/> Uzstādīt norādītājstabiņu<br/> <input type="checkbox"/> Markas urbuma atjaunošana<br/> Citi veicamie darbi: _____ </div> <div style="width: 45%;"> <input type="checkbox"/> Aprakuma atjaunošana<br/> <input type="checkbox"/> Labot aizsargvāku<br/> <input type="checkbox"/> Nozāgēt koku </div> </div> |

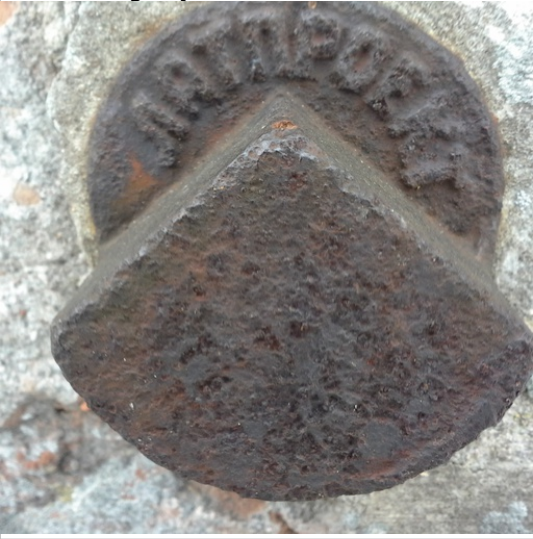
| <p><b>Punkta noformējums</b><br/> <input type="checkbox"/> (AV) Aizsargvāks   <input type="checkbox"/> (K) Aprakums, kupica<br/> <input type="checkbox"/> (N) Norādītājstabiņš   <input type="checkbox"/> (P) Piramīda<br/> <input type="checkbox"/> (S) Signāls (tornis)   <input type="checkbox"/> (SS) Signālstabs</p> <p><b>Redzamība</b> <input type="checkbox"/> Ir GP izmantojamība<br/> <b>Tiešā redzamība no 343:</b><br/> 5253 28,6(m)<br/> 9390 70,7(m)</p> <p><b>Citas piezīmes:</b></p> | <p><b>Traucējumi punkta izmantošanā:</b><br/> <input type="checkbox"/> Punkts atrodas nožogotā teritorijā, nav pieejams bez īpašnieka atļaujas<br/> <input type="checkbox"/> Aizsargvāks nobīdīts, nevar nocentrēt   Markas augstums no zemes virsmas (norādīts ar 5cm precizitāti): +60(cm)<br/> <input type="checkbox"/> Traucē tuvumā esošs obj., nevar nocentrēt   <input type="checkbox"/> Punkts nošķiebt<br/> <input type="checkbox"/> Punkts applūst   <input type="checkbox"/> Bojāta marka<br/> <input type="checkbox"/> Punkts atrodas pārāk dziļi (-50cm)   <input type="checkbox"/> Markas urbums aizrūsējis<br/> Citi traucējumi punkta izmantošanā: Nav</p> |
