## Apsekošanas kartīte

| <b>Vietējā ģeodēziskā tīkla punkts</b> | |

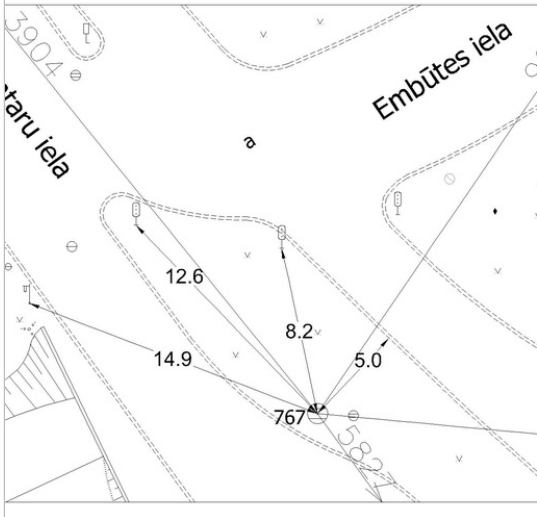
| <p><b>Punkta noformējums</b><br/> <input type="checkbox"/> (AV) Aizsargvāks   <input type="checkbox"/> (K) Aprakums, kupica<br/> <input type="checkbox"/> (N) Norādītājstabiņš   <input type="checkbox"/> (P) Piramīda<br/> <input type="checkbox"/> (S) Signāls (tornis)   <input type="checkbox"/> (SS) Signālstabs</p> <p><b>Redzamība</b> <input type="checkbox"/> Ir GP izmantojamība<br/> <b>Tiešā redzamība no 767:</b><br/> 5827 126,2(m)<br/> 3904 176,5(m)<br/> 9219 208,8(m)<br/> 9054 222,6(m)</p> <p><b>Citas piezīmes:</b> Redzamību mēdz traucēt braucošas automašīnas. Atkārtoti izbūvēts 2012. gada oktobrī.</p> | <p><b>Traucējumi punkta izmantošanā:</b><br/> <input type="checkbox"/> Punkts atrodas nožogotā teritorijā, nav pieejams bez īpašnieka atļaujas<br/> <input type="checkbox"/> Aizsargvāks nobīdīts, nevar nocentrēt   Markas augstums no zemes virsmas (norādīts ar 5cm precizitāti): -15(cm)<br/> <input type="checkbox"/> Traucē tuvumā esošs obj., nevar nocentrēt   <input type="checkbox"/> Punkts nošķiebt<br/> <input type="checkbox"/> Punkts applūst   <input type="checkbox"/> Bojāta marka<br/> <input type="checkbox"/> Punkts atrodas pārāk dziļi (-50cm)   <input type="checkbox"/> Markas urbums aizrūsējis<br/> Citi traucējumi punkta izmantošanā: Nav</p> |
