## Apsekošanas kartīte

| <p><b>Punkta nosaukums: 889</b><br/> Punkta veids: nivelēšanas sienas repers (sr)<br/> Zīmes tips: sr-042</p> <p><b>Administratīvā adrese:</b><br/> _____,<br/> _____,<br/> _____,<br/> Ventspils pilsēta<br/> <b>Punkta atrašanās vietas apraksts:</b> Ventspils pilsēta, Talsu iela Nr.39.</p> <p><b>Īpašnieks:</b> Ierobežotas pieejas informācija<br/> _____<br/> _____<br/> _____<br/> _____<br/> _____</p> | <p><b>Punkta stāvoklis</b><br/> <input checked="" type="checkbox"/> normāls   <input type="checkbox"/> neatrasts<br/> <input type="checkbox"/> bojāts   <input type="checkbox"/> iznīcināts<br/> Neatrašanas, iznīcināšanas iemesls:<br/> <b>Veicamie darbi</b><br/> <input checked="" type="checkbox"/> Nav   <input type="checkbox"/> Aprakuma atjaunošana<br/> <input type="checkbox"/> Attīrīšana no apauguma   <input type="checkbox"/> Labot aizsargvāku<br/> <input type="checkbox"/> Uzstādīt norādītājstabiņu   <input type="checkbox"/> Markas urbuma atjaunošana   <input type="checkbox"/> Nozāgēt koku<br/> Citi veicamie darbi:</p> |

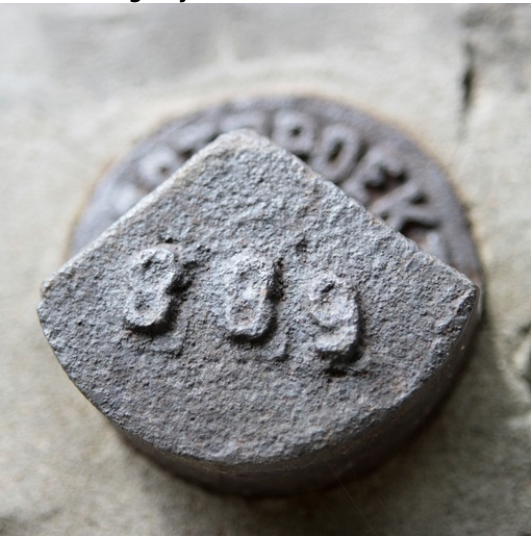
| <p><b>Punkta noformējums</b><br/> <input type="checkbox"/> (AV) Aizsargvāks   <input type="checkbox"/> (K) Aprakums, kupica<br/> <input type="checkbox"/> (N) Norādītājstabiņš   <input type="checkbox"/> (P) Piramīda<br/> <input type="checkbox"/> (S) Signāls (tornis)   <input type="checkbox"/> (SS) Signālstabs</p> <p><b>Redzamība</b> <input type="checkbox"/> Ir GP izmantojamība<br/> <b>Tiešā redzamība no 889:</b><br/> Nav tiešās redzamības punktu.</p> <p><b>Citas piezīmes:</b><br/> _____<br/> _____<br/> _____</p> | <p><b>Traucējumi punkta izmantošanā:</b><br/> <input type="checkbox"/> Punkts atrodas nožogotā teritorijā, nav pieejams bez īpašnieka atļaujas<br/> <input type="checkbox"/> Aizsargvāks nobīdīts, nevar nocentrēt   Markas augstums no zemes virsmas (norādīts ar 5cm precizitāti): +24no cok.(cm)<br/> <input type="checkbox"/> Traucē tuvumā esošs obj., nevar nocentrēt   <input type="checkbox"/> Punkts nošķiebts<br/> <input type="checkbox"/> Punkts applūst   <input type="checkbox"/> Bojāta marka<br/> <input type="checkbox"/> Punkts atrodas pārāk dziļi (-50cm)   <input type="checkbox"/> Markas urbums aizrūsējis<br/> Citi traucējumi punkta izmantošanā: Nav</p> |
