## Apsekošanas kartīte

| <p><b>Punkta nosaukums: 4883</b><br/> Punkta veids: grunts zīme (gz)<br/> Zīmes tips: g1-087</p> <p><b>Administratīvā adrese:</b> Kuldīgas iela, _____,</p> <p>Ventspils pilsēta</p> <p><b>Punkta atrašanās vietas apraksts:</b> ~70m uz ZR no Inženieru un Kuldīgas ielu krustojuma.</p> | <p><b>Punkta stāvoklis</b><br/> <input checked="" type="checkbox"/> normāls   <input type="checkbox"/> neatrasts<br/> <input type="checkbox"/> bojāts   <input type="checkbox"/> iznīcināts<br/> Neatrašanas, iznīcināšanas iemesls: _____</p> <p><b>Veicamie darbi</b><br/> <input checked="" type="checkbox"/> Nav<br/> <input type="checkbox"/> Aprakuma atjaunošana<br/> <input type="checkbox"/> Attīrīšana no apauguma<br/> <input type="checkbox"/> Uzstādīt norādītājstabiņu   <input type="checkbox"/> Labot aizsargvāku<br/> <input type="checkbox"/> Markas urbuma atjaunošana   <input type="checkbox"/> Nozāgēt koku<br/> Citi veicamie darbi: _____</p> |

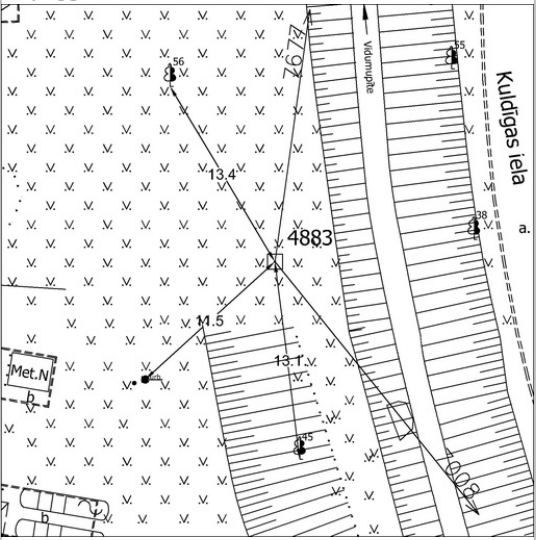
| <p><b>Traucējumi punkta izmantošanā:</b><br/> <input type="checkbox"/> Punkts atrodas nožogotā teritorijā, nav pieejams bez īpašnieka atļaujas<br/> <input type="checkbox"/> Aizsargvāks nobīdīts, nevar nocentrēt   Markas augstums no zemes virsmas (norādīts ar 5cm precizitāti): -35(cm)<br/> <input type="checkbox"/> Traucē tuvumā esošs obj., nevar nocentrēt   <input type="checkbox"/> Punkts nošķiebits<br/> <input type="checkbox"/> Punkts applūst   <input type="checkbox"/> Bojāta marka<br/> <input type="checkbox"/> Punkts atrodas pārāk dziļi (-50cm)   <input type="checkbox"/> Markas urbums aizrūsējis<br/> Citi traucējumi punkta izmantošanā: Nav</p> | <p><b>Abriss</b></p> |
