## Apsekošanas kartīte

| <b>Vietējā geodēziskā tīkla punkts</b> | |
| <p><b>Punkta nosaukums: 5094</b><br/> Punkta veids: grunts zīme (gz)<br/> Zīmes tips: g1-095</p> <p><b>Administratīvā adrese:</b> Kuldīgas iela, _____,<br/> Ventspils pilsēta</p> <p><b>Punkta atrašanās vietas apraksts:</b> Aptuveni 75m A virzienā no Kuldīgas un Lauku ielu krustojuma.</p> | <p><b>Punkta stāvoklis</b><br/> <input checked="" type="checkbox"/> normāls   <input type="checkbox"/> neatrasts<br/> <input type="checkbox"/> bojāts   <input type="checkbox"/> iznīcināts<br/> Neatrašanas, iznīcināšanas iemesls: _____</p> <p><b>Veicamie darbi</b><br/> <input checked="" type="checkbox"/> Nav   <input type="checkbox"/> Aprakuma atjaunošana<br/> <input type="checkbox"/> Attīrīšana no apauguma   <input type="checkbox"/> Uzstādīt norādītājstabiņu   <input type="checkbox"/> Labot aizsargvāku<br/> <input type="checkbox"/> Markas urbuma atjaunošana   <input type="checkbox"/> Nozāgēt koku<br/> Citi veicamie darbi: _____</p> |

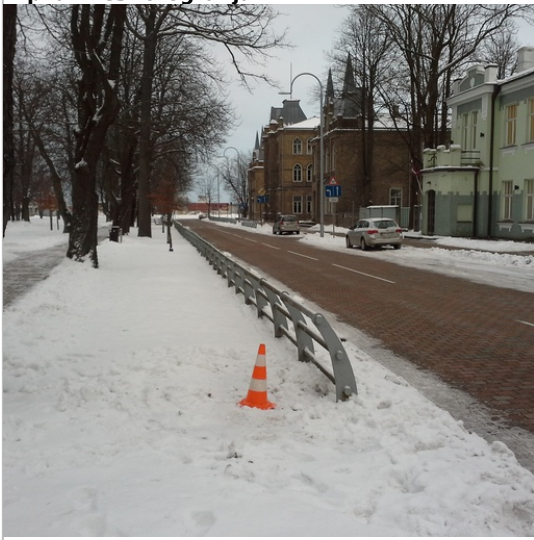
| <p><b>Punkta noformējums</b><br/> <input type="checkbox"/> (AV) Aizsargvāks   <input type="checkbox"/> (K) Aprakums, kupica<br/> <input type="checkbox"/> (N) Norādītājstabiņš   <input type="checkbox"/> (P) Piramīda<br/> <input type="checkbox"/> (S) Signāls (tornis)   <input type="checkbox"/> (SS) Signālstabs</p> <p><b>Redzamība</b> <input type="checkbox"/> Ir GP izmantojamība<br/> <b>Tiešā redzamība no 5094:</b><br/> 9544 57,9(m)<br/> 9382 130,8(m)</p> <p><b>Citas piezīmes:</b></p> | <p><b>Traucējumi punkta izmantošanā:</b><br/> <input type="checkbox"/> Punkts atrodas nožogotā teritorijā, nav pieejams bez īpašnieka atļaujas<br/> <input type="checkbox"/> Aizsargvāks nobīdīts, nevar nocentrēt   Markas augstums no zemes virsmas (norādīts ar 5cm precizitāti): -15(cm)<br/> <input type="checkbox"/> Traucē tuvumā esošs obj., nevar nocentrēt   <input type="checkbox"/> Punkts nošķiebits<br/> <input type="checkbox"/> Punkts applūst   <input type="checkbox"/> Bojāta marka<br/> <input type="checkbox"/> Punkts atrodas pārāk dziļi (-50cm)   <input type="checkbox"/> Markas urbums aizrūsējis<br/> Citi traucējumi punkta izmantošanā: Nav</p> |
