## Apsekošanas kartīte

| <p><b>Punkta nosaukums: 5199</b><br/> Punkta veids: grunts zīme (gz)<br/> Zīmes tips: g1-087av</p> <p><b>Administratīvā adrese:</b><br/> _____,<br/> _____,</p> <p>Ventspils pilsēta<br/> <b>Punkta atrašanās vietas apraksts:</b> Ventspils pilsēta, Ventas labais krasts, aptuveni 290m DA virzienā no Ventas paceļamā tilta apļa.</p> <p><b>Īpašnieks:</b> Ierobežotas pieejas informācija<br/> _____<br/> _____<br/> _____<br/> _____</p> | <p><b>Punkta stāvoklis</b><br/> <input checked="" type="checkbox"/> normāls   <input type="checkbox"/> neatrasts<br/> <input type="checkbox"/> bojāts   <input type="checkbox"/> iznīcināts<br/> Neatrašanas, iznīcināšanas iemesls:</p> <p><b>Veicamie darbi</b><br/> <input checked="" type="checkbox"/> Nav   <input type="checkbox"/> Aprakuma atjaunošana<br/> <input type="checkbox"/> Attīrīšana no apauguma   <input type="checkbox"/> Labot aizsargvāku<br/> <input type="checkbox"/> Uztādīt norādītājstabiņu   <input type="checkbox"/> Markas urbuma atjaunošana   <input type="checkbox"/> Nozāgēt koku<br/> Citi veicamie darbi:</p> |

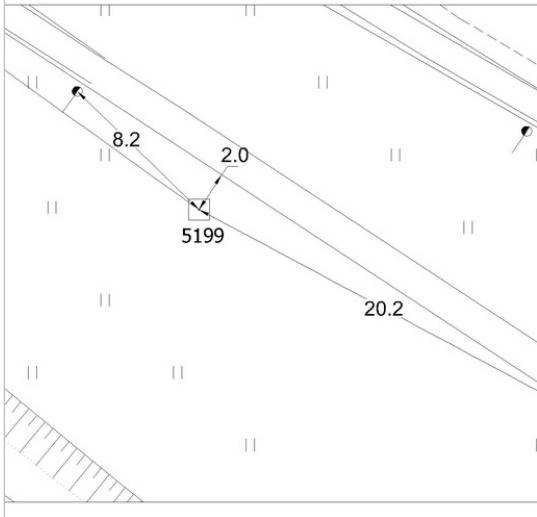
| <p><b>Punkta noformējums</b><br/> <input checked="" type="checkbox"/> (AV) Aizsargvāks   <input type="checkbox"/> (K) Aprakums, kupica<br/> <input type="checkbox"/> (N) Norādītājstabiņš   <input type="checkbox"/> (P) Piramīda<br/> <input type="checkbox"/> (S) Signāls (tornis)   <input type="checkbox"/> (SS) Signālstabs</p> <p><b>Redzamība</b> <input type="checkbox"/> Ir GP izmantojamība<br/> <b>Tiešā redzamība no 5199:</b><br/> 8946 184,0(m)</p> <p><b>Citas piezīmes:</b><br/> _____<br/> _____</p> | <p><b>Traucējumi punkta izmantošanā:</b><br/> <input type="checkbox"/> Punkts atrodas nožogotā teritorijā, nav pieejams bez īpašnieka atļaujas<br/> <input type="checkbox"/> Aizsargvāks nobīdīts, nevar nocentrēt   Markas augstums no zemes virsmas (norādīts ar 5cm precizitāti): -20(cm)<br/> <input type="checkbox"/> Traucē tuvumā esošs obj., nevar nocentrēt   <input type="checkbox"/> Punkts nošķiebts<br/> <input type="checkbox"/> Punkts applūst   <input type="checkbox"/> Bojāta marka<br/> <input type="checkbox"/> Punkts atrodas pārāk dziļi (-50cm)   <input type="checkbox"/> Markas urbums aizrūsējis<br/> Citi traucējumi punkta izmantošanā: Nav</p> |
