## Apsekošanas kartīte

### Vietējā ģeodēziskā tīkla punkts

#### Punkta nosaukums: 5300

Punkta veids: nivelēšanas sienas repers (sr)

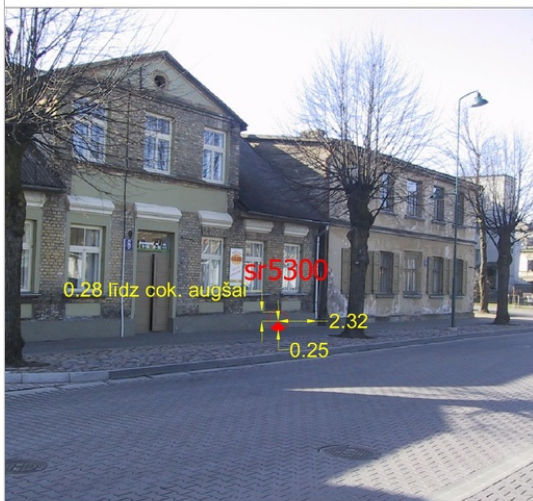
### Abriss

**Punkta atrašanās vietas apraksts:** Ventspils pilsēta, Lauku iela Nr.6.

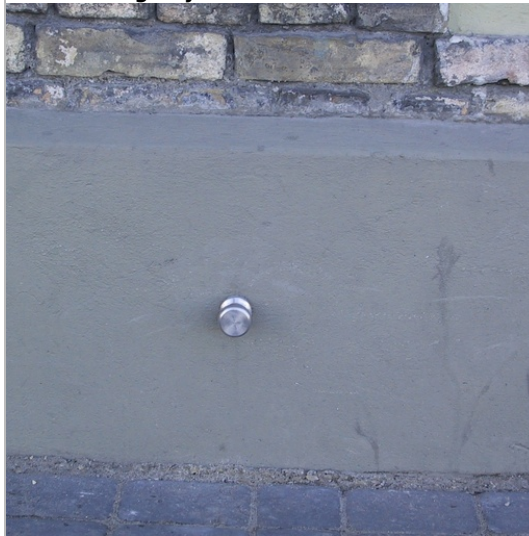
### Zīmes fotogrāfija

☒ normāls ☐ neatrasts

☒ Nav
