## Apsekošanas kartīte

### Vietējā ģeodēziskā tīkla punkts

#### Punkta nosaukums: 5881

**Administratīvā adrese:** Aizsaules iela,

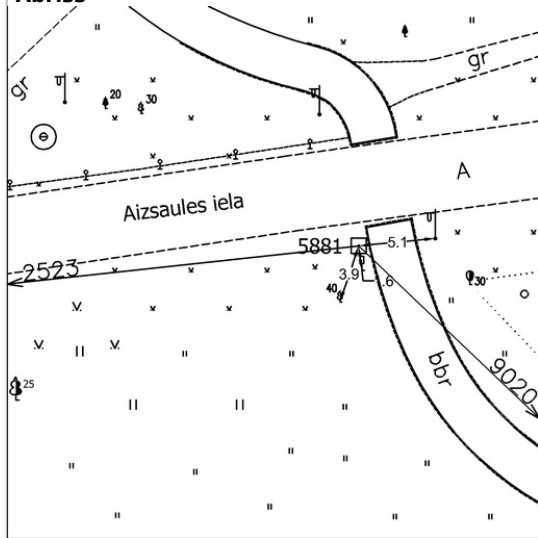
### Abriss

**Punkta atrašanās vietas apraksts:** ~200m R no Aizsaules un Saules ielu krustojuma.

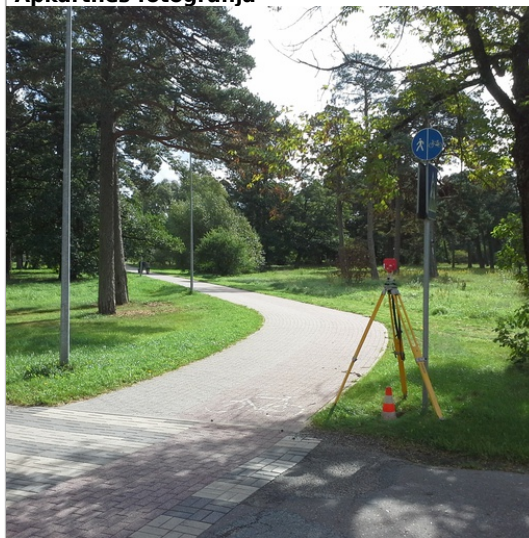
### Apkārtnes fotogrāfija

☒ normāls ☐ neatrasts
