## Apsekošanas kartīte

| Vietējā ģeodēziskā tīkla punkts | |

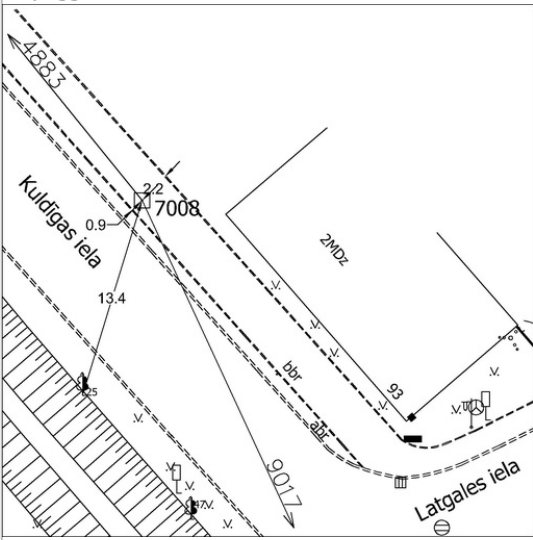
| Vietējā ģeodēziskā tīkla punkts | |
|---|---|
| <p><b>Punkta nosaukums: 7008</b><br/> Punkta veids: grunts zīme (gz)<br/> Zīmes tips: g1-087av</p> <p><b>Administratīvā adrese:</b> Kuldīgas iela, _____,<br/> Ventpils pilsēta</p> <p><b>Punkta atrašanās vietas apraksts:</b> Aptuveni 30m ZR virzienā no Kuldīgas un Latgales ielu krustojuma.</p> <p><b>Īpašnieks:</b> Ierobežotas pieejas informācija<br/> _____<br/> _____<br/> _____<br/> _____</p> | <p><b>Punkta stāvoklis</b><br/> <input checked="" type="checkbox"/> normāls   <input type="checkbox"/> neatrasts<br/> <input type="checkbox"/> bojāts   <input type="checkbox"/> iznīcināts<br/> Neatrašanas, iznīcināšanas iemesls: _____</p> <p><b>Veicamie darbi</b><br/> <input checked="" type="checkbox"/> Nav   <input type="checkbox"/> Aprakuma atjaunošana<br/> <input type="checkbox"/> Attīrīšana no apauguma   <input type="checkbox"/> Uzstādīt norādītājstabiņu   <input type="checkbox"/> Labot aizsargvāku<br/> <input type="checkbox"/> Markas urbuma atjaunošana   <input type="checkbox"/> Nozāgēt koku<br/> Citi veicamie darbi: _____</p> |

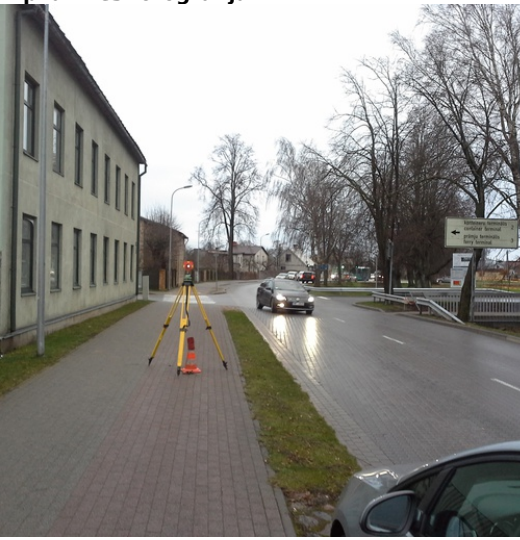
| Vietējā ģeodēziskā tīkla punkts | |
|---|---|
| <p><b>Punkta noformējums</b><br/> <input checked="" type="checkbox"/> (AV) Aizsargvāks   <input type="checkbox"/> (K) Aprakums, kupica<br/> <input type="checkbox"/> (N) Norādītājstabiņš   <input type="checkbox"/> (P) Piramīda<br/> <input type="checkbox"/> (S) Signāls (tornis)   <input type="checkbox"/> (SS) Signālstabs</p> <p><b>Redzamība</b> <input type="checkbox"/> Ir GP izmantojamība<br/> <b>Tiešā redzamība no 7008:</b><br/> 4883 120,7(m)<br/> 9017 128,4(m)</p> <p><b>Citas piezīmes:</b><br/> _____<br/> _____<br/> _____</p> | <p><b>Traucējumi punkta izmantošanā:</b><br/> <input type="checkbox"/> Punkts atrodas nožogotā teritorijā, nav pieejams bez īpašnieka atļaujas<br/> <input type="checkbox"/> Aizsargvāks nobīdīts, nevar nocentrēt   Markas augstums no zemes virsmas (norādīts ar 5cm precizitāti): -20(cm)<br/> <input type="checkbox"/> Traucē tuvumā esošs obj., nevar nocentrēt   <input type="checkbox"/> Punkts nošķiebts<br/> <input type="checkbox"/> Punkts applūst   <input type="checkbox"/> Bojāta marka<br/> <input type="checkbox"/> Punkts atrodas pārāk dziļi (-50cm)   <input type="checkbox"/> Markas urbums aizrūsējis<br/> Citi traucējumi punkta izmantošanā: Nav</p> |
