## Apsekošanas kartīte

| <b>Vietējā geodēziskā tīkla punkts</b> | |

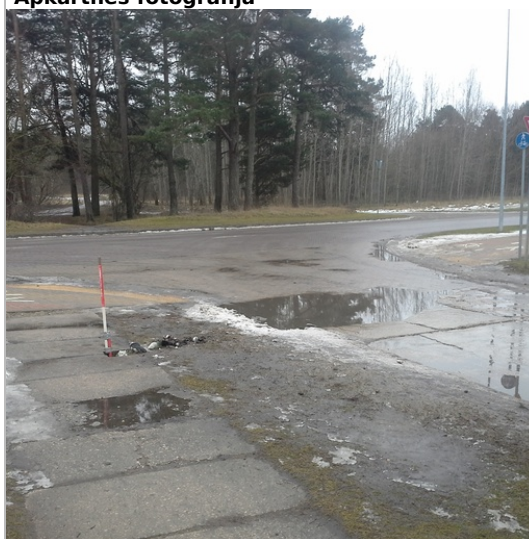
| <p><b>Punkta noformējums</b><br/> <input type="checkbox"/> (AV) Aizsargvāks   <input type="checkbox"/> (K) Aprakums, kupica<br/> <input type="checkbox"/> (N) Norādītājstabiņš   <input type="checkbox"/> (P) Piramīda<br/> <input type="checkbox"/> (S) Signāls (tornis)   <input type="checkbox"/> (SS) Signālstabs</p> <p><b>Redzamība</b> <input type="checkbox"/> Ir GP izmantojamība<br/> <b>Tiešā redzamība no 8897:</b><br/> 9050 193,3(m)<br/> 9051 249,7(m)</p> <p><b>Citas piezīmes:</b> Redzamību mēdz traucēt braucošas automašīnas</p> | <p><b>Traucējumi punkta izmantošanā:</b><br/> <input type="checkbox"/> Punkts atrodas nožogotā teritorijā, nav pieejams bez īpašnieka atļaujas<br/> <input type="checkbox"/> Aizsargvāks nobīdīts, nevar nocentrēt   Markas augstums no zemes virsmas (norādīts ar 5cm precizitāti): -35(cm)<br/> <input type="checkbox"/> Traucē tuvumā esošs obj., nevar nocentrēt   <input type="checkbox"/> Punkts nošķiepts<br/> <input type="checkbox"/> Punkts applūst   <input type="checkbox"/> Bojāta marka<br/> <input type="checkbox"/> Punkts atrodas pārāk dziļi (-50cm)   <input type="checkbox"/> Markas urbums aizrūsējis<br/> Citi traucējumi punkta izmantošanā: Nav</p> |
