## Apsekošanas kartīte

| <p><b>Punkta nosaukums: 9005</b><br/> Punkta veids: grunts zīme (gz)<br/> Zīmes tips: g1-087av</p> <p><b>Administratīvā adrese:</b> Virves iela, _____,<br/> Ventpils pilsēta</p> <p><b>Punkta atrašanās vietas apraksts:</b> pretī dzīvojamai mājai Nr.14 pie garāžu kompleksa.</p> | <p><b>Punkta stāvoklis</b><br/> <input checked="" type="checkbox"/> normāls   <input type="checkbox"/> neatrasts<br/> <input type="checkbox"/> bojāts   <input type="checkbox"/> iznīcināts<br/> Neatrašanas, iznīcināšanas iemesls: _____</p> <p><b>Veicamie darbi</b><br/> <input checked="" type="checkbox"/> Nav   <input type="checkbox"/> Aprakuma atjaunošana<br/> <input type="checkbox"/> Attīrīšana no apauguma   <input type="checkbox"/> Uzstādīt norādītājstabiņu   <input type="checkbox"/> Labot aizsargvāku<br/> <input type="checkbox"/> Markas urbuma atjaunošana   <input type="checkbox"/> Nozāgēt koku<br/> Citi veicamie darbi: _____</p> |

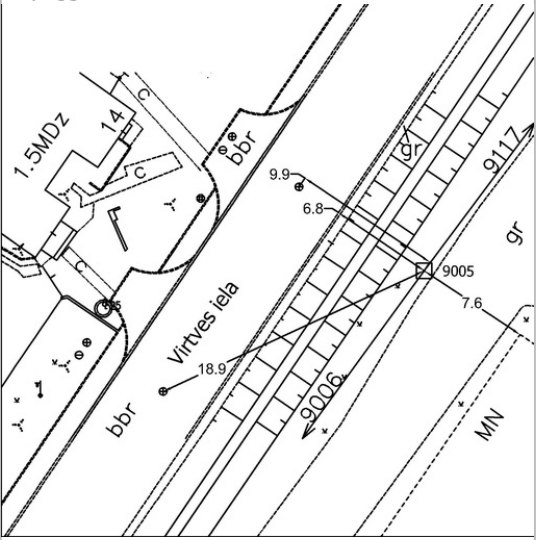
| <p><b>Traucējumi punkta izmantošanā:</b><br/> <input type="checkbox"/> Punkts atrodas nožogotā teritorijā, nav pieejams bez īpašnieka atļaujas<br/> <input type="checkbox"/> Aizsargvāks nobīdīts, nevar nocentrēt   Markas augstums no zemes virsmas (norādīts ar 5cm precizitāti): -20(cm)<br/> <input type="checkbox"/> Traucē tuvumā esošs obj., nevar nocentrēt   <input type="checkbox"/> Punkts nošķiebts<br/> <input type="checkbox"/> Punkts applūst   <input type="checkbox"/> Bojāta marka<br/> <input type="checkbox"/> Punkts atrodas pārāk dziļi (-50cm)   <input type="checkbox"/> Markas urbums aizrūsējis<br/> Citi traucējumi punkta izmantošanā: Nav</p> | <p><b>Abriss</b></p> |
