## Apsekošanas kartīte

| Vietējā ģeodēziskā tīkla punkts | |
| <p><b>Punkta nosaukums: 9006</b><br/> Punkta veids: grunts zīme (gz)<br/> Zīmes tips: g1-087av</p> <p><b>Administratīvā adrese:</b> Pulkveža iela, _____,</p> <p>Ventspils pilsēta</p> <p><b>Punkta atrašanās vietas apraksts:</b> Ventspils pilsēta, Virves un Pulkveža ielas krustojumā.</p> | <p><b>Punkta stāvoklis</b><br/> <input checked="" type="checkbox"/> normāls   <input type="checkbox"/> neatrasts<br/> <input type="checkbox"/> bojāts   <input type="checkbox"/> iznīcināts<br/> Neatrašanas, iznīcināšanas iemesls:</p> <p><b>Veicamie darbi</b><br/> <input checked="" type="checkbox"/> Nav   <input type="checkbox"/> Aprakuma atjaunošana<br/> <input type="checkbox"/> Attīrīšana no apauguma   <input type="checkbox"/> Labot aizsargvāku<br/> <input type="checkbox"/> Uzstādīt norādītājstabiņu   <input type="checkbox"/> Markas urbuma atjaunošana   <input type="checkbox"/> Nozāgēt koku<br/> Citi veicamie darbi:</p> |

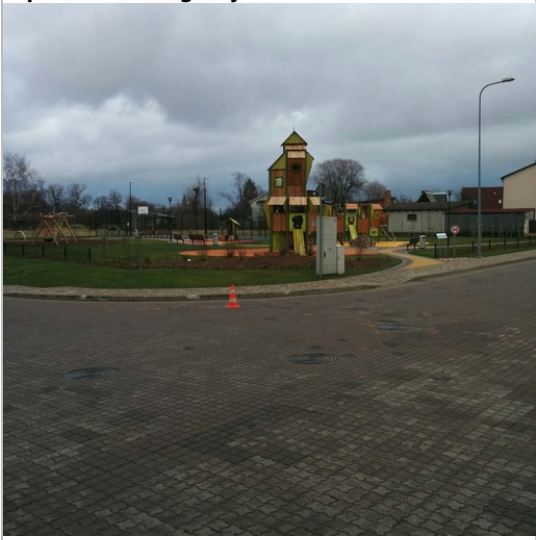
| Vietējā ģeodēziskā tīkla punkts | |
|---|---|
| <p><b>Punkta noformējums</b><br/> <input checked="" type="checkbox"/> (AV) Aizsargvāks   <input type="checkbox"/> (K) Aprakums, kupica<br/> <input type="checkbox"/> (N) Norādītājstabiņš   <input type="checkbox"/> (P) Piramīda<br/> <input type="checkbox"/> (S) Signāls (tornis)   <input type="checkbox"/> (SS) Signālstabs</p> <p><b>Redzamība</b> <input type="checkbox"/> Ir GP izmantojamība<br/> <b>Tiešā redzamība no 9006:</b><br/> 9007 143,6(m)<br/> 8211 147,3(m)<br/> 9005 171,1(m)<br/> 9581 181,3(m)</p> <p><b>Citas piezīmes:</b></p> | <p><b>Traucējumi punkta izmantošanā:</b><br/> <input type="checkbox"/> Punkts atrodas nožogotā teritorijā, nav pieejams bez īpašnieka atļaujas<br/> <input type="checkbox"/> Aizsargvāks nobīdīts, nevar nocentrēt   Markas augstums no zemes virsmas (norādīts ar 5cm precizitāti): -15(cm)<br/> <input type="checkbox"/> Traucē tuvumā esošs obj., nevar nocentrēt   <input type="checkbox"/> Punkts nošķiebts<br/> <input type="checkbox"/> Punkts applūst   <input type="checkbox"/> Bojāta marka<br/> <input type="checkbox"/> Punkts atrodas pārāk dziļi (-50cm)   <input type="checkbox"/> Markas urbums aizrūsējis<br/> Citi traucējumi punkta izmantošanā: Nav</p> |
