## Apsekošanas kartīte

### Vietējā ģeodēziskā tīkla punkts

#### Punkta nosaukums: 9006

**Administratīvā adrese:** Pulkveža iela,

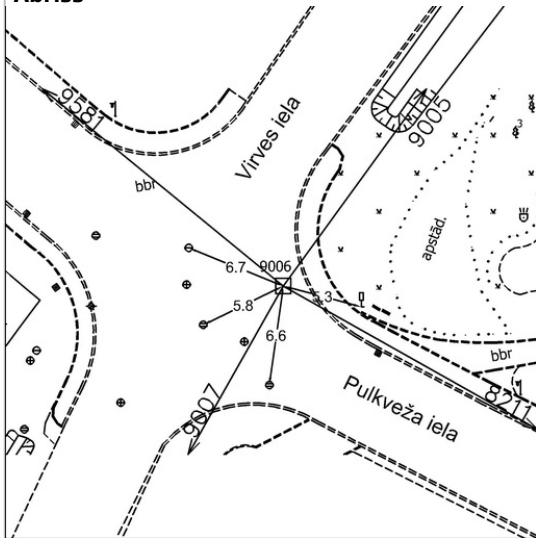
### Abriss

**Punkta atrašanās vietas apraksts:** Virves un Pulkveža ielas krustojumā.

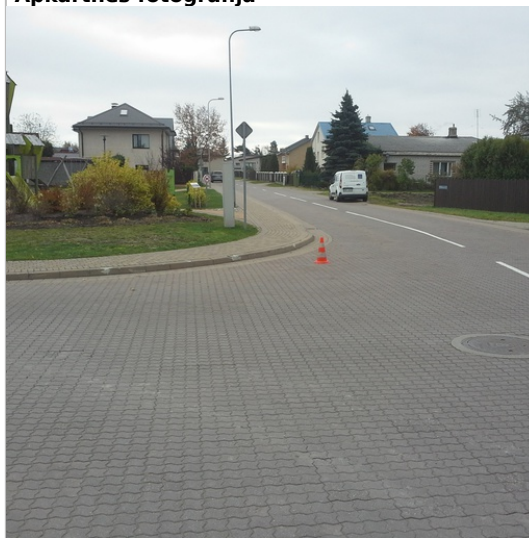
### Apkārtnes fotogrāfija

☒ normāls ☐ neatrasts
