## Apsekošanas kartīte

| <p><b>Punkta nosaukums: 9019</b><br/> Punkta veids: grunts zīme (gz)<br/> Zīmes tips: Nav</p> <p><b>Administratīvā adrese:</b> Lāčplēša iela, _____,</p> <p>Ventspils pilsēta</p> <p><b>Punkta atrašanās vietas apraksts:</b> Aptuveni 240m uz ZA no Brīvības un Lāčplēša ielu krustojuma, pretī bijušajai ēdnīcai.</p> <p><b>Īpašnieks:</b> Ierobežotas pieejas informācija</p> <p>_____</p> <p>_____</p> <p>_____</p> <p>_____</p> | <p><b>Punkta stāvoklis</b><br/> <input checked="" type="checkbox"/> normāls   <input type="checkbox"/> neatrasts<br/> <input type="checkbox"/> bojāts   <input type="checkbox"/> iznīcināts<br/> Neatrašanas, iznīcināšanas iemesls:</p> <p><b>Veicamie darbi</b><br/> <input checked="" type="checkbox"/> Nav   <input type="checkbox"/> Aprakuma atjaunošana<br/> <input type="checkbox"/> Attīrīšana no apauguma   <input type="checkbox"/> Labot aizsargvāku<br/> <input type="checkbox"/> Uzstādīt norādītājstabiņu   <input type="checkbox"/> Markas urbuma atjaunošana   <input type="checkbox"/> Nozāgēt koku<br/> Citi veicamie darbi:</p> |

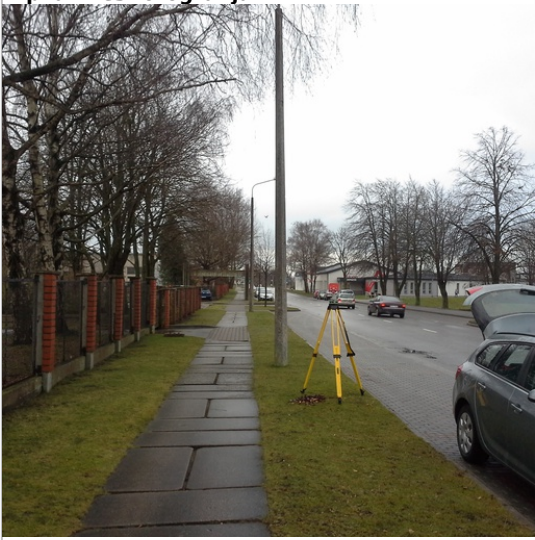
| <p><b>Punkta noformējums</b><br/> <input type="checkbox"/> (AV) Aizsargvāks   <input type="checkbox"/> (K) Aprakums, kupica<br/> <input type="checkbox"/> (N) Norādītājstabiņš   <input type="checkbox"/> (P) Piramīda<br/> <input type="checkbox"/> (S) Signāls (tornis)   <input type="checkbox"/> (SS) Signālstabs</p> <p><b>Redzamība</b> <input type="checkbox"/> Ir GP izmantojamība<br/> <b>Tiešā redzamība no 9019:</b><br/> 9363 80,0(m)</p> <p><b>Citas piezīmes:</b></p> | <p><b>Traucējumi punkta izmantošanā:</b><br/> <input type="checkbox"/> Punkts atrodas nožogotā teritorijā, nav pieejams bez īpašnieka atļaujas<br/> <input type="checkbox"/> Aizsargvāks nobīdīts, nevar nocentrēt   Markas augstums no zemes virsmas (norādīts ar 5cm precizitāti):<br/> <input type="checkbox"/> Traucē tuvumā esošs obj., nevar nocentrēt   <input type="checkbox"/> Punkts nošķiebt<br/> <input type="checkbox"/> Punkts applūst   <input type="checkbox"/> Bojāta marka<br/> <input type="checkbox"/> Punkts atrodas pārāk dziļi (-50cm)   <input type="checkbox"/> Markas urbums aizrūsējis<br/> Citi traucējumi punkta izmantošanā: Nav</p> |
