## Apsekošanas kartīte

| Vietējā ģeodēziskā tīkla punkts | |
|---|---|
| <p><b>Punkta nosaukums: 9037</b><br/> Punkta veids: cietā seguma zīme (cs)<br/> Zīmes tips: cs-1</p> <p><b>Administratīvā adrese:</b><br/> _____,<br/> _____,<br/> _____</p> <p>Ventspils pilsēta<br/> <b>Punkta atrašanās vietas apraksts:</b> Ventspils pilsēta, Dzintaru iela, viadukts, punkts iestrādāts uz ietves netālu no trepēm.</p> <p><b>Īpašnieks:</b> Ierobežotas pieejas informācija<br/> _____<br/> _____<br/> _____<br/> _____</p> | <p><b>Punkta stāvoklis</b><br/> <input checked="" type="checkbox"/> normāls   <input type="checkbox"/> neatrasts<br/> <input type="checkbox"/> bojāts   <input type="checkbox"/> iznīcināts<br/> Neatrašanas, iznīcināšanas iemesls:<br/> _____</p> <p><b>Veicamie darbi</b><br/> <input checked="" type="checkbox"/> Nav   <input type="checkbox"/> Aprakuma atjaunošana<br/> <input type="checkbox"/> Attīrīšana no apauguma   <input type="checkbox"/> Labot aizsargvāku<br/> <input type="checkbox"/> Uzstādīt norādītājstabiņu   <input type="checkbox"/> Markas urbuma atjaunošana   <input type="checkbox"/> Nozāgēt koku<br/> Citi veicamie darbi:<br/> _____</p> |

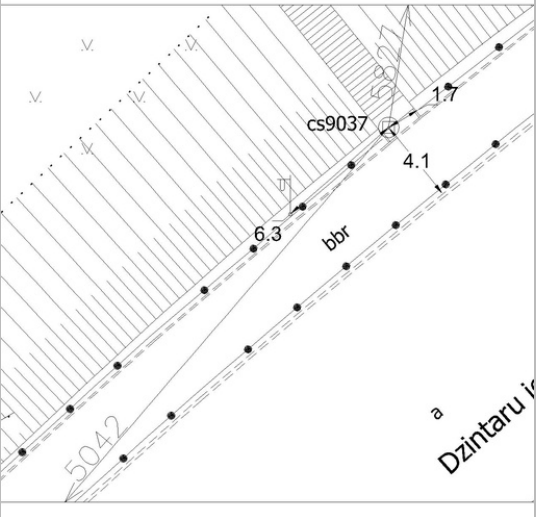
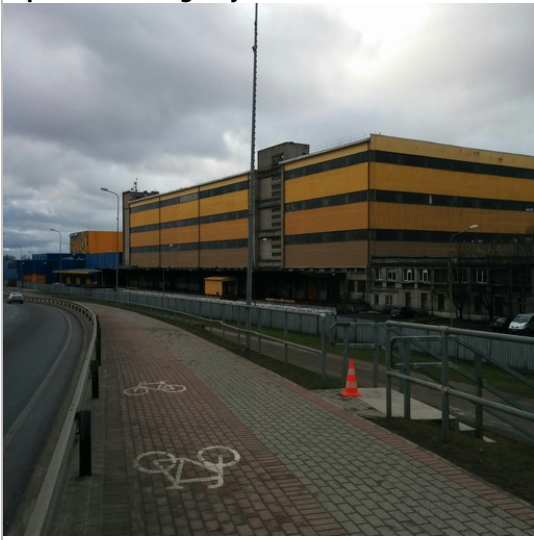
| Vietējā ģeodēziskā tīkla punkts | |
|---|---|
| <p><b>Punkta noformējums</b><br/> <input type="checkbox"/> (AV) Aizsargvāks   <input type="checkbox"/> (K) Aprakums, kupica<br/> <input type="checkbox"/> (N) Norādītājstabiņš   <input type="checkbox"/> (P) Piramīda<br/> <input type="checkbox"/> (S) Signāls (tornis)   <input type="checkbox"/> (SS) Signālstabs</p> <p><b>Redzamība</b> <input type="checkbox"/> Ir GP izmantojamība<br/> <b>Tiešā redzamība no 9037:</b><br/> 5042 150,4(m)<br/> 5827 184,6(m)</p> <p><b>Citas piezīmes:</b><br/> _____<br/> _____<br/> _____</p> | <p><b>Traucējumi punkta izmantošanā:</b><br/> <input type="checkbox"/> Punkts atrodas nožogotā teritorijā, nav pieejams bez īpašnieka atļaujas<br/> <input type="checkbox"/> Aizsargvāks nobīdīts, nevar nocentrēt   Markas augstums no zemes virsmas (norādīts ar 5cm precizitāti): 0(cm)<br/> <input type="checkbox"/> Traucē tuvumā esošs obj., nevar nocentrēt   <input type="checkbox"/> Punkts nošķiebits<br/> <input type="checkbox"/> Punkts applūst   <input type="checkbox"/> Bojāta marka<br/> <input type="checkbox"/> Punkts atrodas pārāk dziļi (-50cm)   <input type="checkbox"/> Markas urbums aizrūsējis<br/> Citi traucējumi punkta izmantošanā: Nav</p> |
