## Apsekošanas kartīte

### Vietējā ģeodēziskā tīkla punkts

#### Punkta nosaukums: 9109

**Administratīvā adrese:** Kuldīgas iela,

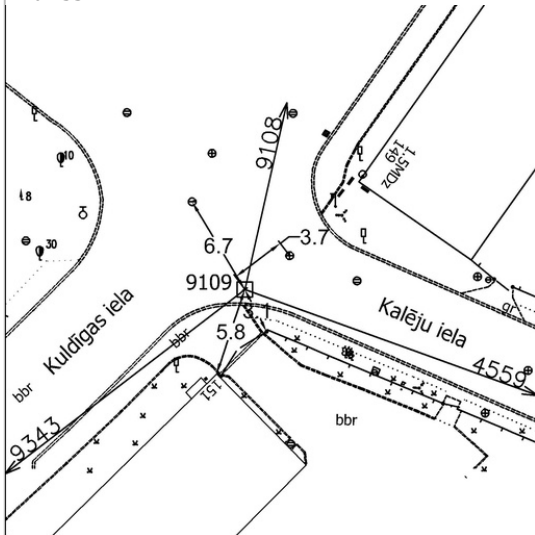
### Abriss

**Punkta atrašanās vietas apraksts:** Kuldīgas un Kalēju ielu krustojumā.

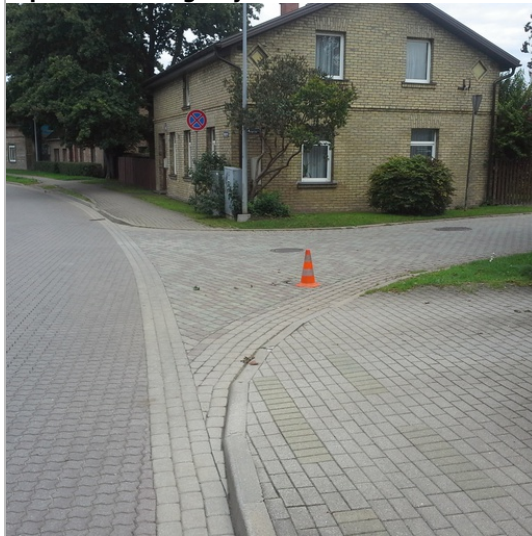
### Apkārtnes fotogrāfija

☒ normāls ☐ neatrasts

☒ Nav
