## Apsekošanas kartīte

| <p><b>Punkta nosaukums: 0354</b><br/> Punkta veids: nivelēšanas sienas marka (sm)<br/> Zīmes tips: sm-001</p> <p><b>Administratīvā adrese:</b> Kuldīgas iela, _____,</p> <p>Ventspils pilsēta</p> <p><b>Punkta atrašanās vietas apraksts:</b> Kuldīgas iela Nr.69.</p> | <p><b>Punkta stāvoklis</b><br/> <input checked="" type="checkbox"/> normāls   <input type="checkbox"/> neatrasts<br/> <input type="checkbox"/> bojāts   <input type="checkbox"/> iznīcināts<br/> Neatrašanas, iznīcināšanas iemesls:</p> <p><b>Veicamie darbi</b><br/> <input checked="" type="checkbox"/> Nav   <input type="checkbox"/> Aprakuma atjaunošana<br/> <input type="checkbox"/> Attīrīšana no apauguma   <input type="checkbox"/> Labot aizsargvāku<br/> <input type="checkbox"/> Uzstādīt norādītājstabiņu   <input type="checkbox"/> Markas urbuma atjaunošana   <input type="checkbox"/> Nozāgēt koku<br/> Citi veicamie darbi:</p> |

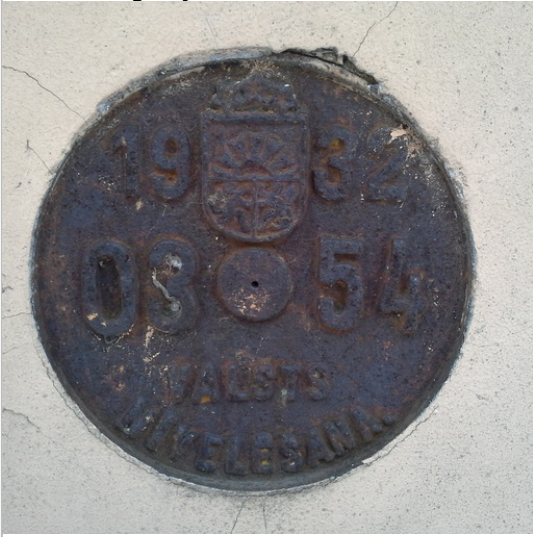
| <p><b>Traucējumi punkta izmantošanā:</b><br/> <input type="checkbox"/> Punkts atrodas nožogotā teritorijā, nav pieejams bez īpašnieka atļaujas<br/> <input type="checkbox"/> Aizsargvāks nobīdīts, nevar nocentrēt   Markas augstums no zemes virsmas (norādīts ar 5cm precizitāti): +96(cm)<br/> <input type="checkbox"/> Traucē tuvumā esošs obj., nevar nocentrēt   <input type="checkbox"/> Punkts nošķiebits<br/> <input type="checkbox"/> Punkts applūst   <input type="checkbox"/> Bojāta marka<br/> <input type="checkbox"/> Punkts atrodas pārāk dziļi (-50cm)   <input type="checkbox"/> Markas urbums aizrūsējis<br/> Citi traucējumi punkta izmantošanā: Nav</p> | |
