## Apsekošanas kartīte

### Vietējā ģeodēziskā tīkla punkts

#### Punkta nosaukums: 193/2

**Punkta atrašanās vietas apraksts:** Ventspils pilsēta, Jēkaba iela Nr.12.

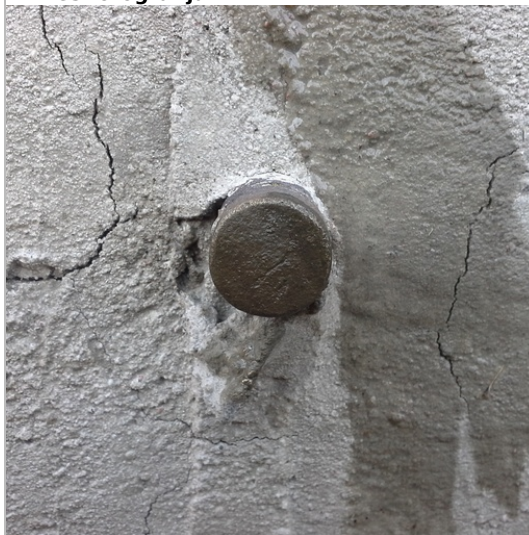
### Zīmes fotogrāfija

☒ normāls ☐ neatrasts

☐ Aizsargvāks nobīdīts, nevar nocentrēt Markas augstums no zemes virsmas (norādīts ar 5cm precizitāti): +47(cm)

☒ Nav
