## Apsekošanas kartīte

| Vietējā ģeodēziskā tīkla punkts | |
| <p><b>Punkta nosaukums: 334/1</b><br/> Punkta veids: nivelēšanas sienas repers (sr)<br/> Zīmes tips: sz-003</p> <p><b>Administratīvā adrese:</b> Kuldīgas iela, _____,</p> <p>Ventspils pilsēta</p> <p><b>Punkta atrašanās vietas apraksts:</b> Kuldīgas iela Nr.20.</p> | <p><b>Punkta stāvoklis</b><br/> <input checked="" type="checkbox"/> normāls   <input type="checkbox"/> neatrasts<br/> <input type="checkbox"/> bojāts   <input type="checkbox"/> iznīcināts<br/> Neatrašanas, iznīcināšanas iemesls:</p> <p><b>Veicamie darbi</b><br/> <input checked="" type="checkbox"/> Nav   <input type="checkbox"/> Aprakuma atjaunošana<br/> <input type="checkbox"/> Attīrīšana no apauguma   <input type="checkbox"/> Labot aizsargvāku<br/> <input type="checkbox"/> Uzstādīt norādītājstabiņu   <input type="checkbox"/> Markas urbuma atjaunošana   <input type="checkbox"/> Nozāgēt koku<br/> Citi veicamie darbi:</p> |

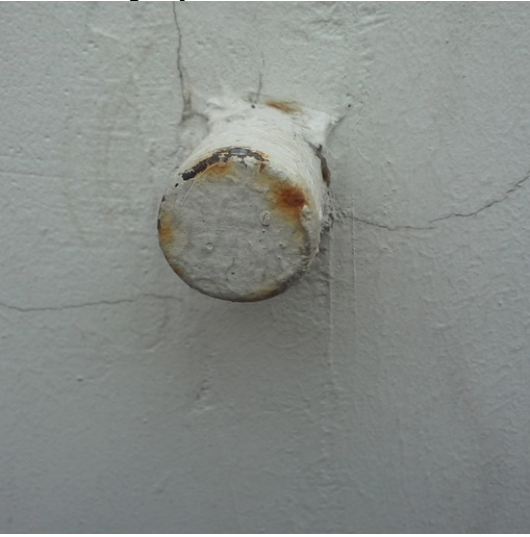
| Vietējā ģeodēziskā tīkla punkts | |
|---|---|
| <p><b>Piezīmes</b></p> <div style="display: flex;"> <div style="width: 50%; vertical-align: top; padding-right: 10px;"> <p><b>Punkta noformējums</b><br/> <input type="checkbox"/> (AV) Aizsargvāks   <input type="checkbox"/> (K) Aprakums, kupica<br/> <input type="checkbox"/> (N) Norādītājstabiņš   <input type="checkbox"/> (P) Piramīda<br/> <input type="checkbox"/> (S) Signāls (tornis)   <input type="checkbox"/> (SS) Signālstabs</p> <p><b>Redzamība</b> <input type="checkbox"/> Ir GP izmantojamība<br/> <b>Tiešā redzamība no 334/1:</b><br/> 9381 11,6(m)<br/> 9380 63,5(m)</p> <p><b>Citas piezīmes:</b></p> </div> <div style="width: 50%; vertical-align: top;"> <p><b>Traucējumi punkta izmantošanā:</b><br/> <input type="checkbox"/> Punkts atrodas nožogotā teritorijā, nav pieejams bez īpašnieka atļaujas<br/> <input type="checkbox"/> Aizsargvāks nobīdīts, nevar nocentrēt   Markas augstums no zemes virsmas (norādīts ar 5cm precizitāti): +75(cm)<br/> <input type="checkbox"/> Traucē tuvumā esošs obj., nevar nocentrēt   <input type="checkbox"/> Punkts nošķiepts<br/> <input type="checkbox"/> Punkts applūst   <input type="checkbox"/> Bojāta marka<br/> <input type="checkbox"/> Punkts atrodas pārāk dziļi (-50cm)   <input type="checkbox"/> Markas urbums aizrūsējis<br/> Citi traucējumi punkta izmantošanā: Nav</p> </div> </div> | |
