## Apsekošanas kartīte

| Vietējā geodēziskā tīkla punkts | |
|---|---|
| <p><b>Punkta nosaukums: 91/2</b><br/> Punkta veids: nivelēšanas sienas repers (sr)<br/> Zīmes tips: sz-003</p> <p><b>Administratīvā adrese:</b> Kuldīgas iela, _____,<br/> Ventspils pilsēta</p> <p><b>Punkta atrašanās vietas apraksts:</b> Kuldīgas iela Nr.2.</p> | <p><b>Punkta stāvoklis</b><br/> <input checked="" type="checkbox"/> normāls   <input type="checkbox"/> neatrasts<br/> <input type="checkbox"/> bojāts   <input type="checkbox"/> iznīcināts<br/> Neatrašanas, iznīcināšanas iemesls:</p> <p><b>Veicamie darbi</b><br/> <input checked="" type="checkbox"/> Nav   <input type="checkbox"/> Aprakuma atjaunošana<br/> <input type="checkbox"/> Attīrīšana no apauguma   <input type="checkbox"/> Labot aizsargvāku<br/> <input type="checkbox"/> Uzstādīt norādītājstabiņu   <input type="checkbox"/> Markas urbuma atjaunošana   <input type="checkbox"/> Nozāgēt koku<br/> Citi veicamie darbi:</p> |

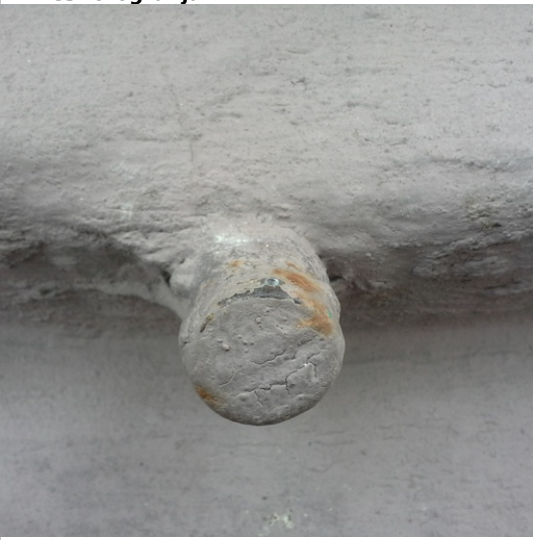
| Vietējā geodēziskā tīkla punkts | |
|---|---|
| <p><b>Punkta noformējums</b><br/> <input type="checkbox"/> (AV) Aizsargvāks   <input type="checkbox"/> (K) Aprakums, kupica<br/> <input type="checkbox"/> (N) Norādītājstabiņš   <input type="checkbox"/> (P) Piramīda<br/> <input type="checkbox"/> (S) Signāls (tornis)   <input type="checkbox"/> (SS) Signālstabs</p> <p><b>Redzamība</b> <input type="checkbox"/> Ir GP izmantojamība<br/> <b>Tiešā redzamība no 91/2:</b><br/> 9378 16,6(m)<br/> 9549 38,7(m)</p> <p><b>Citas piezīmes:</b></p> | <p><b>Traucējumi punkta izmantošanā:</b><br/> <input type="checkbox"/> Punkts atrodas nožogotā teritorijā, nav pieejams bez īpašnieka atļaujas<br/> <input type="checkbox"/> Aizsargvāks nobīdīts, nevar nocentrēt   Markas augstums no zemes virsmas (norādīts ar 5cm precizitāti): +39(cm)<br/> <input type="checkbox"/> Traucē tuvumā esošs obj., nevar nocentrēt   <input type="checkbox"/> Punkts nošķiepts<br/> <input type="checkbox"/> Punkts applūst   <input type="checkbox"/> Bojāta marka<br/> <input type="checkbox"/> Punkts atrodas pārāk dziļi (-50cm)   <input type="checkbox"/> Markas urbums aizrūsējis<br/> Citi traucējumi punkta izmantošanā: Nav</p> |
