## Apsekošanas kartīte

### Vietējā ģeodēziskā tīkla punkts

#### Punkta nosaukums: 68

**Punkta atrašanās vietas apraksts:** Pulkveža un Sārņates ielu krustojumā.

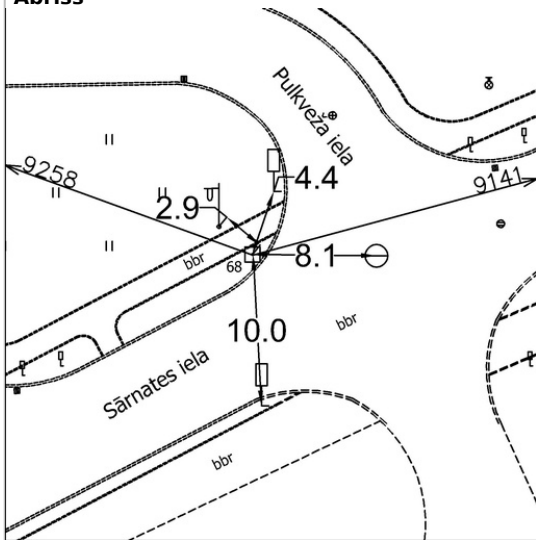
### Abriss

☒ normāls ☐ neatrasts

Markas augstums no zemes virsmas (norādīts ar 5cm precizitāti): -15(cm)

☒ Nav
