## Apsekošanas kartīte

### Vietējā geodēziskā tīkla punkts

#### Punkta nosaukums: 9057

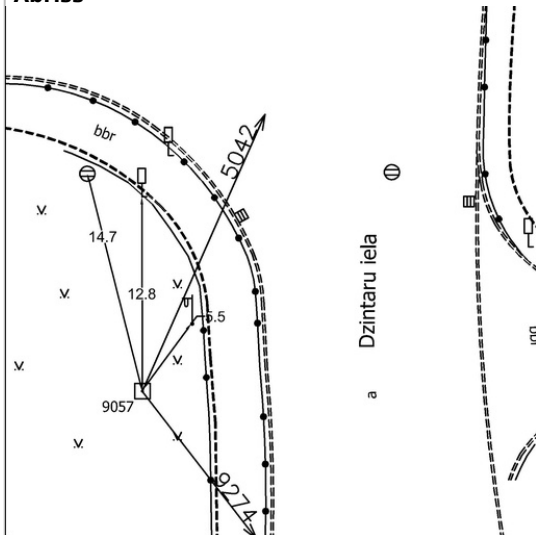
### Abriss

Nobrauktuve no viadukta, aptuveni 240 m ZR virzienā no Ventas tilta labā krasta apļa.

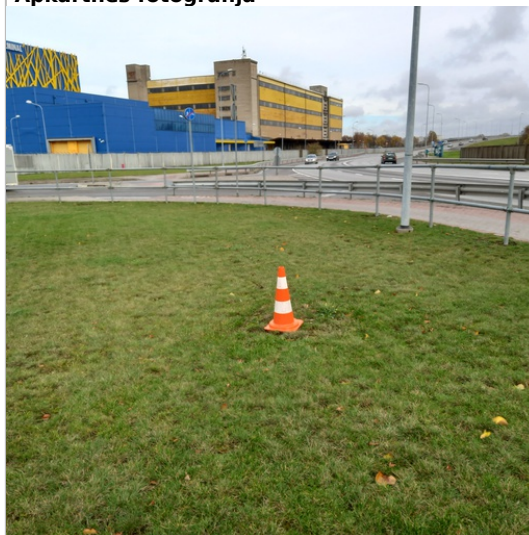
### Apkārtnes fotogrāfija

☒ normāls ☐ neatrasts

☒ Nav
