## Apsekošanas kartīte

| <b>Vietējā ģeodēziskā tīkla punkts</b> | |

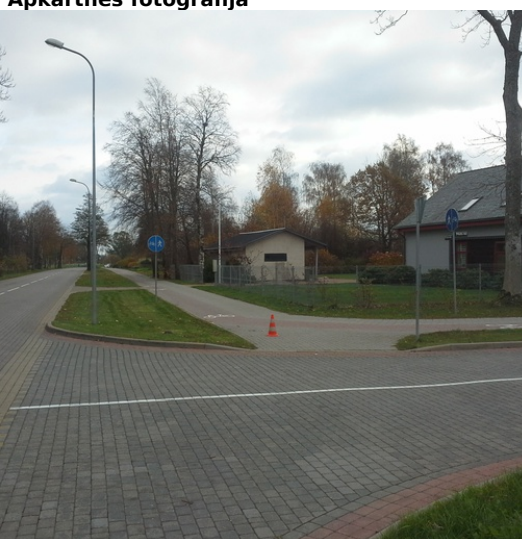
| <p><b>Punkta noformējums</b><br/> <input checked="" type="checkbox"/> (AV) Aizsargvāks   <input type="checkbox"/> (K) Aprakums, kupica<br/> <input type="checkbox"/> (N) Norādītājstabiņš   <input type="checkbox"/> (P) Piramīda<br/> <input type="checkbox"/> (S) Signāls (tornis)   <input type="checkbox"/> (SS) Signālstabs</p> <p><b>Redzamība</b> <input type="checkbox"/> Ir GP izmantojamība<br/> <b>Tiešā redzamība no 9119:</b><br/> 9128 119,3(m)<br/> 9118 129,9(m)<br/> 9004 255,4(m)</p> <p><b>Citas piezīmes:</b></p> | <p><b>Traucējumi punkta izmantošanā:</b><br/> <input type="checkbox"/> Punkts atrodas nožogotā teritorijā, nav pieejams bez īpašnieka atļaujas<br/> <input type="checkbox"/> Aizsargvāks nobīdīts, nevar nocentrēt   Markas augstums no zemes virsmas (norādīts ar 5cm precizitāti): -15(cm)<br/> <input type="checkbox"/> Traucē tuvumā esošs obj., nevar nocentrēt   <input type="checkbox"/> Punkts nošķiebits<br/> <input type="checkbox"/> Punkts applūst   <input type="checkbox"/> Bojāta marka<br/> <input type="checkbox"/> Punkts atrodas pārāk dziļi (-50cm)   <input type="checkbox"/> Markas urbums aizrūsējis<br/> Citi traucējumi punkta izmantošanā: Nav</p> |
