## Apsekošanas kartīte

| <p><b>Punkta nosaukums: 5118</b><br/> Punkta veids: grunts zīme (gz)<br/> Zīmes tips: g1-087</p> <p><b>Administratīvā adrese:</b> Bulduru prospekts,<br/> _____,<br/> Jūrmala</p> <p><b>Punkta atrašanās vietas apraksts:</b> Punkts atrodas Bulduru prospekta un 1.līnijas krustojumā.</p> | <p><b>Punkta stāvoklis</b><br/> <input checked="" type="checkbox"/> normāls   <input type="checkbox"/> neatrasts<br/> <input type="checkbox"/> bojāts   <input type="checkbox"/> iznīcināts<br/> Neatrašanas, iznīcināšanas iemesls:</p> <p><b>Veicamie darbi</b><br/> <input checked="" type="checkbox"/> Nav   <input type="checkbox"/> Aprakuma atjaunošana<br/> <input type="checkbox"/> Attīrīšana no apauguma   <input type="checkbox"/> Labot aizsargvāku<br/> <input type="checkbox"/> Uzstādīt norādītājstabiņu   <input type="checkbox"/> Markas urbuma atjaunošana   <input type="checkbox"/> Nozāgēt koku<br/> Citi veicamie darbi:</p> |

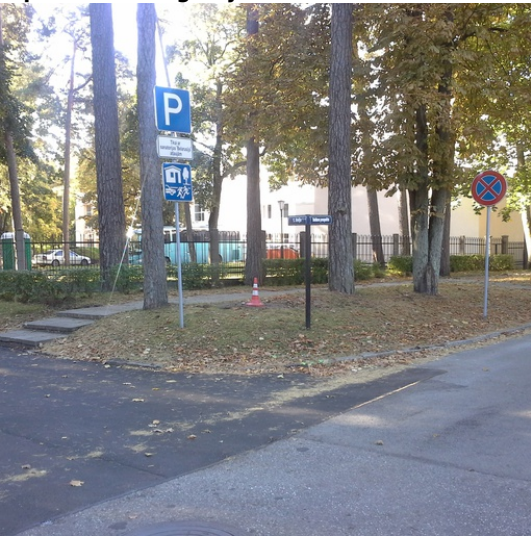
| <p><b>Piezīmes</b></p> <div style="display: flex;"> <div style="width: 50%; padding-right: 10px;"> <p><b>Punkta noformējums</b><br/> <input type="checkbox"/> (AV) Aizsargvāks   <input type="checkbox"/> (K) Aprakums, kupica<br/> <input type="checkbox"/> (N) Norādītājstabiņš   <input type="checkbox"/> (P) Piramīda<br/> <input type="checkbox"/> (S) Signāls (tornis)   <input type="checkbox"/> (SS) Signālstabs</p> <p><b>Redzamība</b> <input type="checkbox"/> Ir GP izmantojamība<br/> <b>Tiešā redzamība no 5118:</b><br/> 9112 60,5(m)<br/> 3612 147,3(m)<br/> 5111 248,0(m)</p> <p><b>Citas piezīmes:</b><br/> _____<br/> _____</p> </div> <div style="width: 50%; padding-left: 10px;"> <p><b>Traucējumi punkta izmantošanā:</b><br/> <input type="checkbox"/> Punkts atrodas nožogotā teritorijā, nav pieejams bez īpašnieka atļaujas<br/> <input type="checkbox"/> Aizsargvāks nobīdīts, nevar nocentrēt   Markas augstums no zemes virsmas (norādīts ar 5cm precizitāti): -10(cm)<br/> <input type="checkbox"/> Traucē tuvumā esošs obj., nevar nocentrēt   <input type="checkbox"/> Punkts nošķiebts<br/> <input type="checkbox"/> Punkts applūst   <input type="checkbox"/> Bojāta marka<br/> <input type="checkbox"/> Punkts atrodas pārāk dziļi (-50cm)   <input type="checkbox"/> Markas urbums aizrūsējis<br/> Citi traucējumi punkta izmantošanā: Nav</p> </div> </div> | |
