## Apsekošanas kartīte

### Vietējā geodēziskā tīkla punkts

#### Punkta nosaukums: 5121

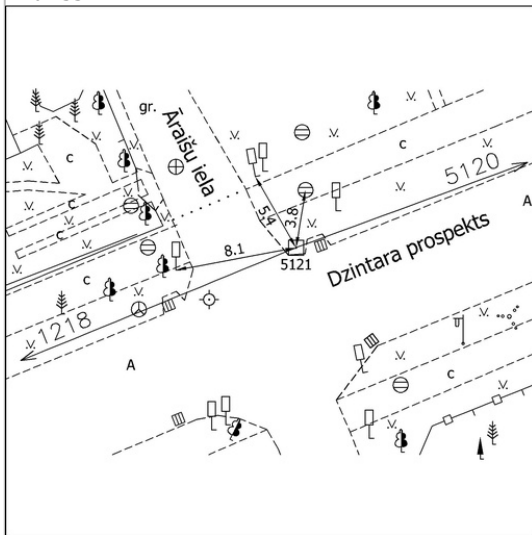
### Abriss

**Punkta atrašanās vietas apraksts:** Dzintaru prospekta un Āraišu ielas krustojumā, zālienā.

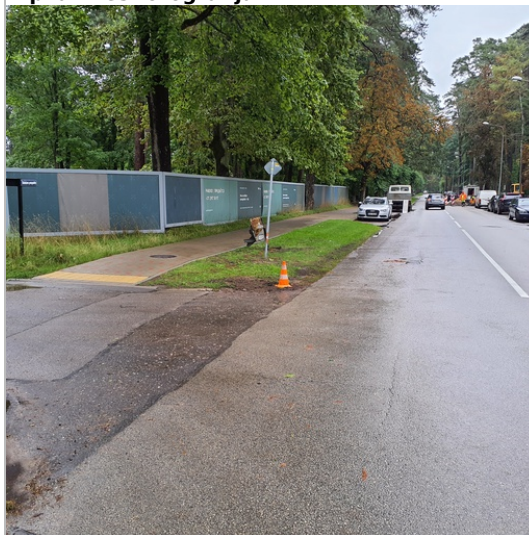
### Apkārtnes fotogrāfija

☒ normāls ☐ neatrasts

☒ Nav
