## Apsekošanas kartīte

### Vietējā geodēziskā tīkla punkts

#### Punkta nosaukums: 5019

**Administratīvā adrese:** Dzintaru prospekts,

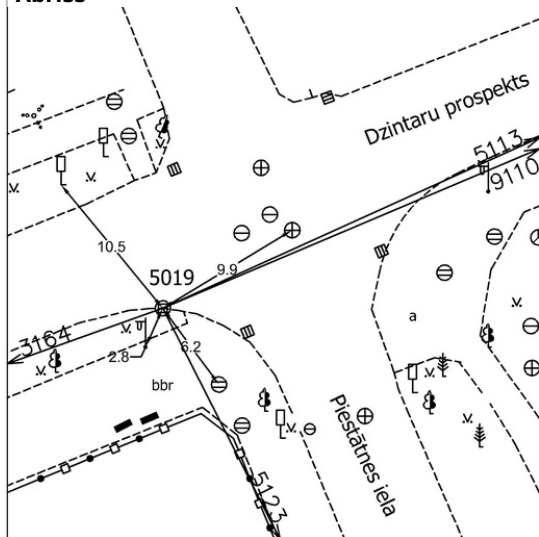
### Abriss

**Punkta atrašanās vietas apraksts:** Piestātnes ielas un Dzintaru prospekta krustojumā. bortakmeņi.

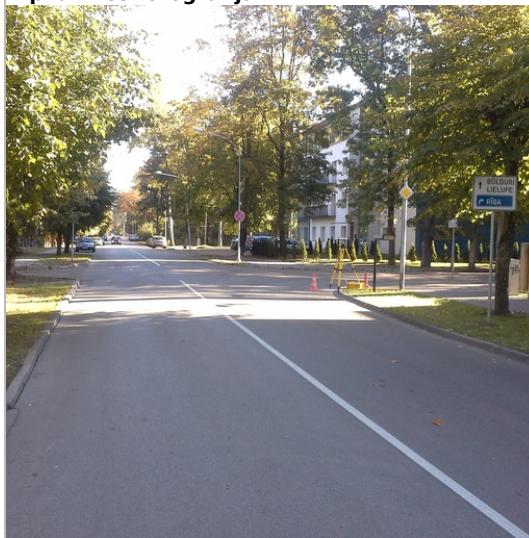
### Apkārtnes fotogrāfija

☒ normāls ☐ neatrasts

☒ Nav
