## Apsekošanas kartīte

| Vietējā geodēziskā tīkla punkts | |
|---|---|
| <p><b>Punkta nosaukums: 5103</b><br/> Punkta veids: grunts zīme (gz)<br/> Zīmes tips: g1-071</p> <p><b>Administratīvā adrese:</b> Buļļuciems, _____,</p> <p>Jūrmala</p> <p><b>Punkta atrašanās vietas apraksts:</b> Meža taka, kas ved no Bulduru prospekta ~550m uz A AZ no Bulduru prospekta un Jūrnieku ielu krustojuma. Takas un stigas krustojumā.</p> <p><b>Īpašnieks:</b> Ierobežotas pieejas informācija</p> <p>_____</p> <p>_____</p> <p>_____</p> <p>_____</p> | <p><b>Punkta stāvoklis</b><br/> <input checked="" type="checkbox"/> normāls   <input type="checkbox"/> neatrasts<br/> <input type="checkbox"/> bojāts   <input type="checkbox"/> iznīcināts<br/> Neatrašanas, iznīcināšanas iemesls:</p> <p><b>Veicamie darbi</b></p> <div style="display: flex; justify-content: space-between;"> <div> <input checked="" type="checkbox"/> Nav<br/> <input type="checkbox"/> Attīrīšana no apauguma<br/> <input type="checkbox"/> Uzstādīt norādītājstabiņu<br/> <input type="checkbox"/> Markas urbuma atjaunošana<br/> Citi veicamie darbi: </div> <div> <input type="checkbox"/> Aprakuma atjaunošana<br/> <input type="checkbox"/> Labot aizsargvāku<

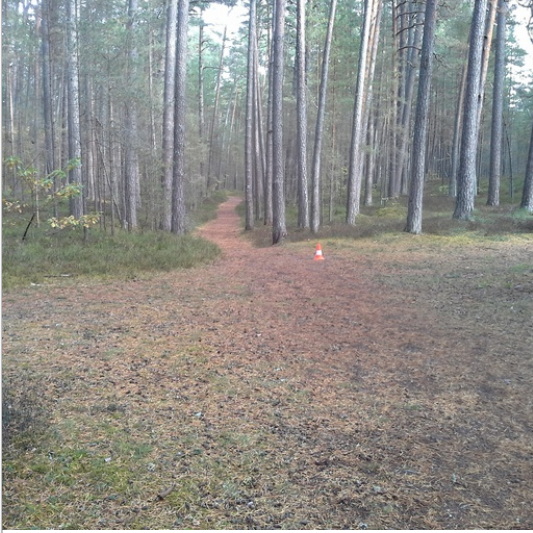
| Vietējā geodēziskā tīkla punkts | |
|---|---|
| <p><b>Punkta noformējums</b><br/> <input type="checkbox"/> (AV) Aizsargvāks   <input type="checkbox"/> (K) Aprakums, kupica<br/> <input type="checkbox"/> (N) Norādītājstabiņš   <input type="checkbox"/> (P) Piramīda<br/> <input type="checkbox"/> (S) Signāls (tornis)   <input type="checkbox"/> (SS) Signālstabs</p> <p><b>Redzamība</b> <input type="checkbox"/> Ir GP izmantojamība<br/> <b>Tiešā redzamība no 5103:</b><br/> 896 164,1(m)<br/> 1150 164,1(m)</p> <p><b>Citas piezīmes:</b> Pagaidu punkts (tērauda stienis plastmasa apvalkā ar plastmasas galvu).</p> | <p><b>Traucējumi punkta izmantošanā:</b><br/> <input type="checkbox"/> Punkts atrodas nožogotā teritorijā, nav pieejams bez īpašnieka atļaujas<br/> <input type="checkbox"/> Aizsargvāks nobīdīts, nevar nocentrēt   Markas augstums no zemes virsmas (norādīts ar 5cm precizitāti): 0(cm)<br/> <input type="checkbox"/> Traucē tuvumā esošs obj., nevar nocentrēt   <input type="checkbox"/> Punkts nošķiebt<br/> <input type="checkbox"/> Punkts applūst   <input type="checkbox"/> Bojāta marka<br/> <input type="checkbox"/> Punkts atrodas pārāk dziļi (-50cm)   <input type="checkbox"/> Markas urbums aizrūsējis<br/> Citi traucējumi punkta izmantošanā: Nav</p> |
