## Apsekošanas kartīte

| <p><b>Punkta nosaukums: 5120</b><br/> Punkta veids: cietā seguma zīme (cs)<br/> Zīmes tips: cs-1</p> <p><b>Administratīvā adrese:</b> Dzintaru prospekts, _____,<br/> Jūrmala</p> <p><b>Punkta atrašanās vietas apraksts:</b> Jūrmala, Dzintara prospekta un Ainažu ielu krustojumā.</p> | <p><b>Punkta stāvoklis</b><br/> <input checked="" type="checkbox"/> normāls   <input type="checkbox"/> neatrasts<br/> <input type="checkbox"/> bojāts   <input type="checkbox"/> iznīcināts<br/> Neatrašanas, iznīcināšanas iemesls:</p> <p><b>Veicamie darbi</b><br/> <input checked="" type="checkbox"/> Nav   <input type="checkbox"/> Aprakuma atjaunošana<br/> <input type="checkbox"/> Attīrīšana no apauguma   <input type="checkbox"/> Labot aizsargvāku<br/> <input type="checkbox"/> Uzstādīt norādītājstabiņu   <input type="checkbox"/> Markas urbuma atjaunošana   <input type="checkbox"/> Nozāgēt koku<br/> Citi veicamie darbi:</p> |

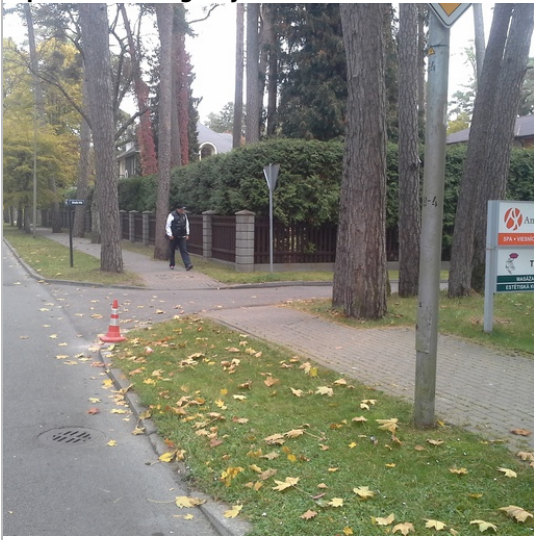
| <p><b>Punkta noformējums</b><br/> <input type="checkbox"/> (AV) Aizsargvāks   <input type="checkbox"/> (K) Aprakums, kupica<br/> <input type="checkbox"/> (N) Norādītājstabiņš   <input type="checkbox"/> (P) Piramīda<br/> <input type="checkbox"/> (S) Signāls (tornis)   <input type="checkbox"/> (SS) Signālstabs</p> <p><b>Redzamība</b> <input type="checkbox"/> Ir GP izmantojamība<br/> <b>Tiešā redzamība no 5120:</b><br/> 5119 140,7(m)<br/> 5121 221,4(m)</p> | <p><b>Traucējumi punkta izmantošanā:</b><br/> <input type="checkbox"/> Punkts atrodas nožogotā teritorijā, nav pieejams bez īpašnieka atļaujas<br/> <input type="checkbox"/> Aizsargvāks nobīdīts, nevar nocentrēt   Markas augstums no zemes virsmas (norādīts ar 5cm precizitāti): 0(cm)<br/> <input type="checkbox"/> Traucē tuvumā esošs obj., nevar nocentrēt   <input type="checkbox"/> Punkts nošķiepts<br/> <input type="checkbox"/> Punkts applūst   <input type="checkbox"/> Bojāta marka<br/> <input type="checkbox"/> Punkts atrodas pārāk dziļi (-50cm)   <input type="checkbox"/> Markas urbums aizrūsējis<br/> Citi traucējumi punkta izmantošanā: Nav</p> |
