## Apsekošanas kartīte

| <b>Punkta nosaukums: 809</b><br>Punkta veids: nivelēšanas sienas repers (sr)<br>Zīmes tips: sr-011<br><b>Administratīvā adrese:</b> _____,<br>Rūjienas novads, Vilpulkas pagasts,<br>Rūjienas novads<br><b>Punkta atrašanās vietas apraksts:</b> Nav | <b>Punkta stāvoklis</b><br><input checked="" type="checkbox"/> normāls <input type="checkbox"/> neatrasts<br><input type="checkbox"/> bojāts <input type="checkbox"/> iznīcināts<br>Neatrašanas, iznīcināšanas iemesls:<br><b>Veicamie darbi</b><br><div style="display: flex; justify-content: space-between;"> <div> <input checked="" type="checkbox"/> Nav<br/> <input type="checkbox"/> Attīrīšana no apauguma<br/> <input type="checkbox"/> Uzstādīt norādītājstabiņu<br/> <input type="checkbox"/> Markas urbuma atjaunošana<br/> Citi veicamie darbi: </div> <div> <input type="checkbox"/> Aprakuma atjaunošana<br/> <input type="checkbox"/> Labot aizsargvāku<br/> <input type="checkbox"/> Nozāgēt koku </div> </div> |

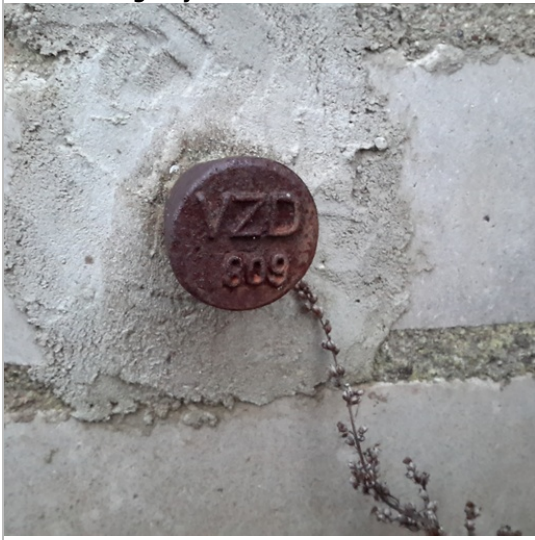
| <b>Punkta noformējums</b><br><input type="checkbox"/> (AV) Aizsargvāks <input type="checkbox"/> (K) Aprakums, kupica<br><input type="checkbox"/> (N) Norādītājstabiņš <input type="checkbox"/> (P) Piramīda<br><input type="checkbox"/> (S) Signāls (tornis) <input type="checkbox"/> (SS) Signālstabs<br><b>Redzamība</b> <input type="checkbox"/> Ir GP izmantojamība<br><b>Tiešā redzamība no 809:</b><br>Nav tiešās redzamības punktu.<br><b>Citas piezīmes:</b> | <b>Traucējumi punkta izmantošanā:</b><br><input type="checkbox"/> Punkts atrodas nožogotā teritorijā, nav pieejams bez īpašnieka atļaujas<br><div style="display: flex;"> <div style="flex: 1;"> <input type="checkbox"/> Aizsargvāks nobīdīts, nevar nocentrēt<br/> <input type="checkbox"/> Traucē tuvumā esošs obj., nevar nocentrēt<br/> <input type="checkbox"/> Punkts applūst<br/> <input type="checkbox"/> Punkts atrodas pārāk dziļi (-50cm) </div> <div style="flex: 1;"> <div style="display: flex;"> <div style="flex: 1;"> Markas augstums no zemes virsmas (norādīts ar 5cm precizitāti): +69(cm) </div> <div style="flex: 1;"> <input type="checkbox"/> Punkts nošķiebts<br/> <input type="checkbox"/> Bojāta marka<br/> <input type="checkbox"/> Markas urbums aizrūsējis </div> </div> </div> Citi traucējumi punkta izmantošanā: Nav </div> |
