## Apsekošanas kartīte

| <p><b>Punkta nosaukums: 1305</b><br/> Punkta veids: nivelēšanas sienas repers (sr)<br/> Zīmes tips: sr-041</p> <p><b>Administratīvā adrese:</b> _____,<br/> Rūjienas novads, Vilpulkas pagasts,<br/> Rūjienas novads</p> <p><b>Punkta atrašanās vietas apraksts:</b><br/> Apdz.v.Sivari Z sienas</p> | <p><b>Punkta stāvoklis</b><br/> <input checked="" type="checkbox"/> normāls   <input type="checkbox"/> neatrasts<br/> <input type="checkbox"/> bojāts   <input type="checkbox"/> iznīcināts<br/> Neatrašanas, iznīcināšanas iemesls:</p> <p><b>Veicamie darbi</b><br/> <input checked="" type="checkbox"/> Nav   <input type="checkbox"/> Aprakuma atjaunošana<br/> <input type="checkbox"/> Attīrīšana no apauguma   <input type="checkbox"/> Labot aizsargvāku<br/> <input type="checkbox"/> Uztādīt norādītājstabiņu   <input type="checkbox"/> Markas urbuma atjaunošana   <input type="checkbox"/> Nozāgēt koku<br/> Citi veicamie darbi:</p> |

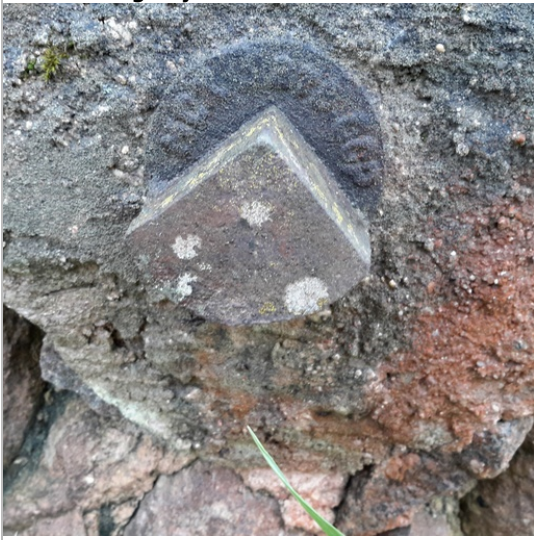
| <p><b>Punkta noformējums</b><br/> <input type="checkbox"/> (AV) Aizsargvāks   <input type="checkbox"/> (K) Aprakums, kupica<br/> <input type="checkbox"/> (N) Norādītājstabiņš   <input type="checkbox"/> (P) Piramīda<br/> <input type="checkbox"/> (S) Signāls (tornis)   <input type="checkbox"/> (SS) Signālstabs</p> <p><b>Redzamība</b> <input type="checkbox"/> Ir GP izmantojamība<br/> <b>Tiešā redzamība no 1305:</b><br/> Nav tiešās redzamības punktu.</p> <p><b>Citas piezīmes:</b></p> | <p><b>Traucējumi punkta izmantošanā:</b><br/> <input type="checkbox"/> Punkts atrodas nožogotā teritorijā, nav pieejams bez īpašnieka atļaujas<br/> <input type="checkbox"/> Aizsargvāks nobīdīts, nevar nocentrēt   Markas augstums no zemes virsmas (norādīts ar 5cm precizitāti): +35(cm)<br/> <input type="checkbox"/> Traucē tuvumā esošs obj., nevar nocentrēt   <input type="checkbox"/> Punkts nošķiebts<br/> <input type="checkbox"/> Punkts applūst   <input type="checkbox"/> Bojāta marka<br/> <input type="checkbox"/> Punkts atrodas pārāk dziļi (-50cm)   <input type="checkbox"/> Markas urbums aizrūsējis<br/> Citi traucējumi punkta izmantošanā: Nav</p> |
