## Apsekošanas kartīte

| <p><b>Punkta nosaukums: 1306</b><br/> Punkta veids: nivelēšanas sienas repers (sr)<br/> Zīmes tips: sr-041</p> <p><b>Administratīvā adrese:</b> _____,<br/> Rūjienas novads, Vilpulkas pagasts,<br/> Rūjienas novads</p> <p><b>Punkta atrašanās vietas apraksts:</b><br/> Apdz.v.Kalnkrāni Z sienā</p> <p><b>Īpašnieks:</b> Ierobežotas pieejas informācija<br/> _____<br/> _____<br/> _____<br/> _____</p> | <p><b>Punkta stāvoklis</b><br/> <input checked="" type="checkbox"/> normāls   <input type="checkbox"/> neatrasts<br/> <input type="checkbox"/> bojāts   <input type="checkbox"/> iznīcināts<br/> Neatrašanas, iznīcināšanas iemesls:</p> <p><b>Veicamie darbi</b><br/> <input checked="" type="checkbox"/> Nav   <input type="checkbox"/> Aprakuma atjaunošana<br/> <input type="checkbox"/> Attīrīšana no apauguma   <input type="checkbox"/> Labot aizsargvāku<br/> <input type="checkbox"/> Uztādīt norādītājstabiņu   <input type="checkbox"/> Markas urbuma atjaunošana   <input type="checkbox"/> Nozāgēt koku<br/> Citi veicamie darbi:</p> |

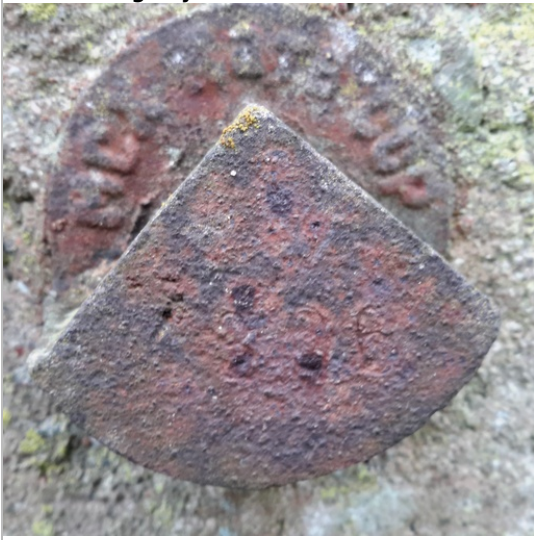
| <p><b>Punkta noformējums</b><br/> <input type="checkbox"/> (AV) Aizsargvāks   <input type="checkbox"/> (K) Aprakums, kupica<br/> <input type="checkbox"/> (N) Norādītājstabiņš   <input type="checkbox"/> (P) Piramīda<br/> <input type="checkbox"/> (S) Signāls (tornis)   <input type="checkbox"/> (SS) Signālstabs</p> <p><b>Redzamība</b> <input type="checkbox"/> Ir GP izmantojamība<br/> <b>Tiešā redzamība no 1306:</b><br/> Nav tiešās redzamības punktu.</p> <p><b>Citas piezīmes:</b><br/> _____<br/> _____<br/> _____</p> | <p><b>Traucējumi punkta izmantošanā:</b><br/> <input type="checkbox"/> Punkts atrodas nožogotā teritorijā, nav pieejams bez īpašnieka atļaujas<br/> <input type="checkbox"/> Aizsargvāks nobīdīts, nevar nocentrēt   Markas augstums no zemes virsmas (norādīts ar 5cm precizitāti): +53(cm)<br/> <input type="checkbox"/> Traucē tuvumā esošs obj., nevar nocentrēt   <input type="checkbox"/> Punkts nošķiebts<br/> <input type="checkbox"/> Punkts applūst   <input type="checkbox"/> Bojāta marka<br/> <input type="checkbox"/> Punkts atrodas pārāk dziļi (-50cm)   <input type="checkbox"/> Markas urbums aizrūsējis<br/> Citi traucējumi punkta izmantošanā: Nav</p> |
